PAVIMENTO DE HORMIGÓN CON RAS, RUBBLIZING Y REPAVIMENTACIÓN ASFÁLTICA

Autor: Ing. Jorge A. Páramo

Resumen

Pavimento de hormigón de más de 28 años en RN8 entre Solís de Mataojo y Minas Departamento Lavalleja – Uruguay. Experimenta las consecuencias de una severa Reacción Alcalis Sílice (RAS).

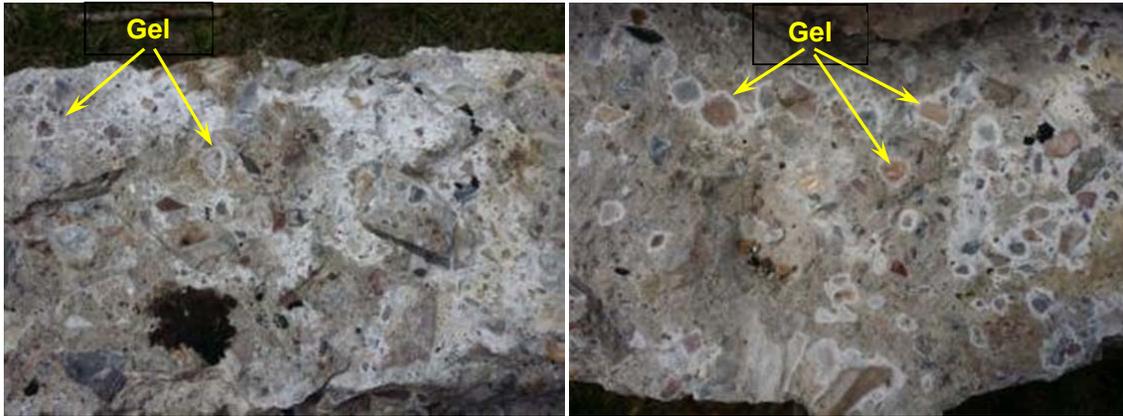
Las Figuras 2 y 3 ilustran sobre dos distintos estados y corresponden a fragmentos de losas obtenidos de las reparaciones practicadas.

Figuras 2. y 3. Efecto de la RAS en el hormigón

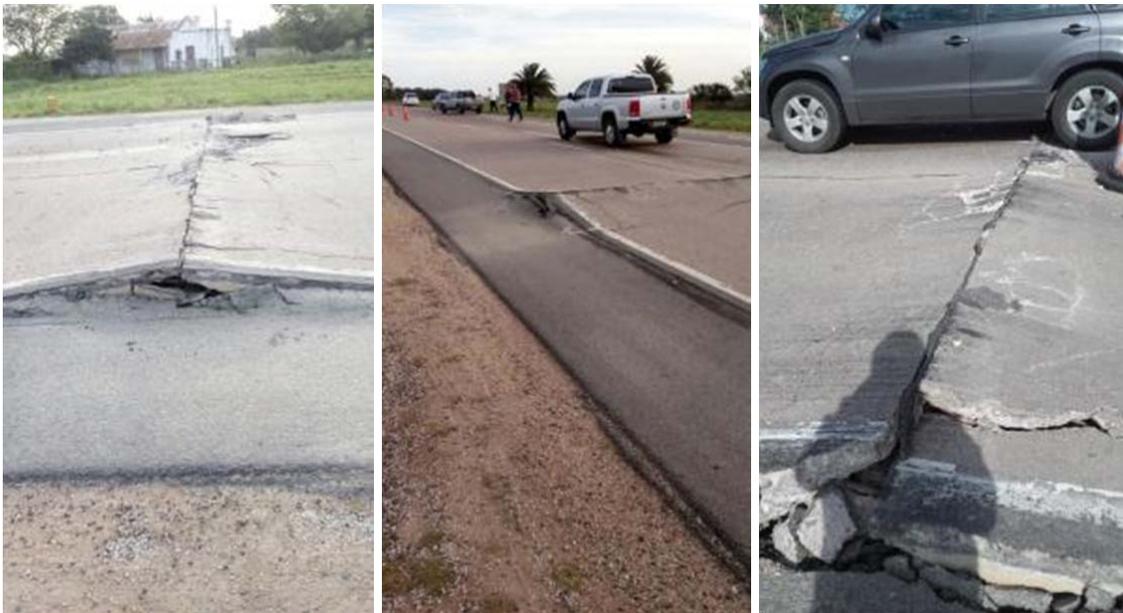
Se han producido numerosos pandeos de losas, aún en tiempo frío. Es suficientemente conocido que este fenómeno se produce principalmente por dilatación térmica. Sin embargo se ha observado este fenómeno en período invernal con temperaturas inferiores a 7°C.

Las figuras 4, 5, y 6, ilustran sobre el alcance del fenómeno, que por otra parte ocurre en forma de estallido.

Figuras 4. 5. y 6. Pandeo de losas por expansión

Este tipo de fallas resulta muy perturbador para la circulación del tránsito, particularmente el de cargas.

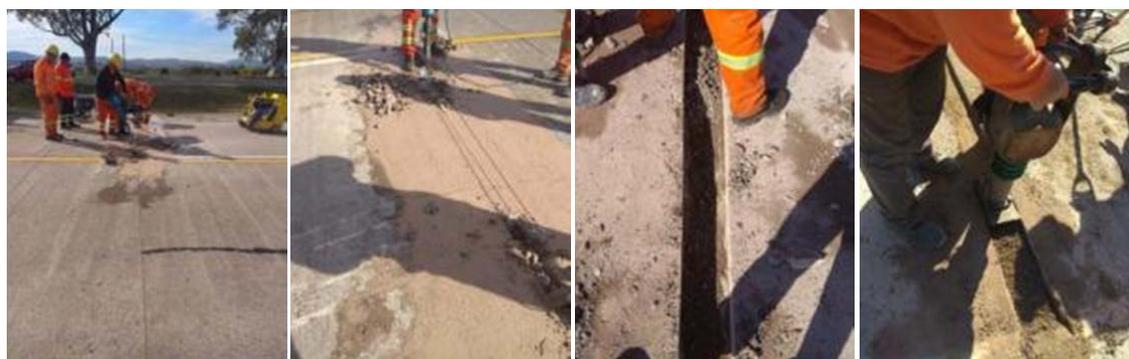
Se realizaron cortes transversales de alivio. Durante el mes de agosto de 2018 se ejecutaron los primeros cortes. Se constató que el ancho de corte del disco diamantado resultaba insuficiente, quedando trabado cuando prácticamente restaban pocos centímetros para completarlo. La tensión acumulada por la expansión del gel, hizo que esta práctica no diera resultado.

Figuras 7., 8., 9. y 10. Secuencia de apertura junta de alivio de tensiones

En dicha oportunidad se sugirió realizar un doble corte con sierra en espesor parcial y completar con martillo neumático de modo de obtener una abertura transversal de entre 20 y 25 cm de ancho. Las Figuras 7, 8, 9, y 10 muestran la secuencia practicada.

La “zanja” se rellenó con granito desintegrado (tosca en la denominación local), ligeramente tratado con cemento (tosca – cemento), hasta alcanzar aproximadamente 4 cm de la superficie de las losas.

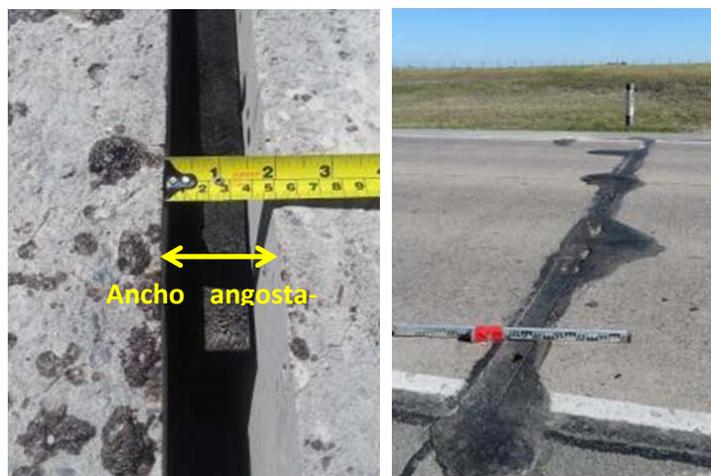
Pese al ancho del corte, hubo situaciones que al terminar de cortar, las losas se corrían y estrechaban la zanja como se aprecia en las Figuras 11 y 12.

Figuras 11. y 12. Angostamiento de la junta por expansión

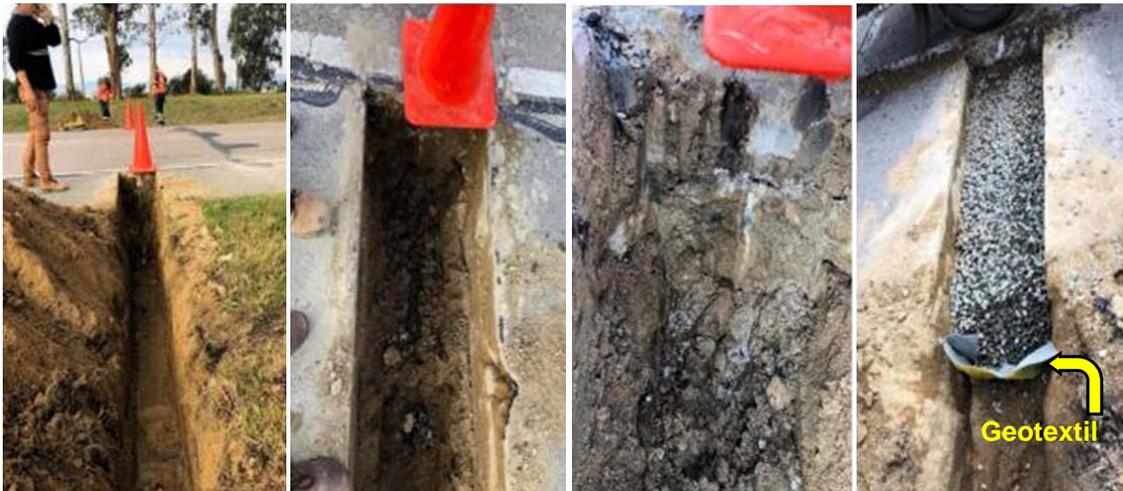
Figuras 14., 15., 16. y 17. Construcción de drenes laterales

Las Figuras ilustran sobre la construcción de los sub-drenes. En las dos primeras, 14 y 15, se aprecia la construcción de la zanja que conduce al talud.

Durante la excavación para superar en profundidad los límites de la losa de hormigón, pudo observarse el drenaje del agua, Figura 16.

En la Figura 17., puede verse la membrana geotextil interpuesta entre el fondo de la excavación y el material drenante.

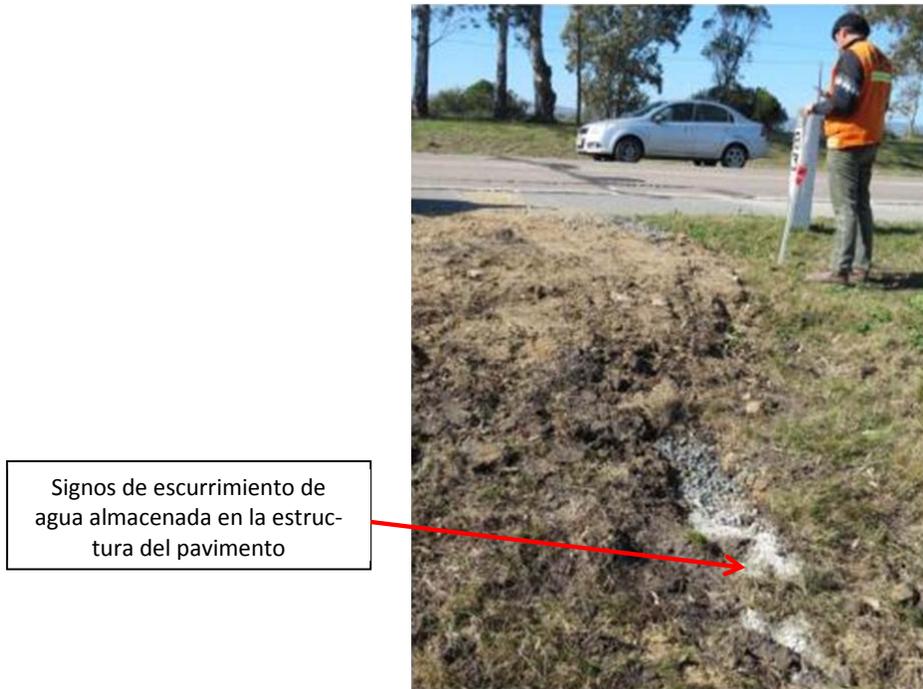
Figura 18., Dren lateral con signos de escurrimiento

Los drenes comenzaron a evacuar agua ni bien se los ejecutó corroborando que la estructura tenía acumula agua en su seno.

Luego de un tiempo de haberse colocado los sub-drenes en la mayoría de ellos quedaron vestigios del escurrimiento de agua. Ejemplo de ello es el dren del lado descendente en el Km 83, Figura 18, donde la parte blancuzca sobre el talud, corresponde a los finos adheridos a la piedra del dren. Los mismos han sido arrastrados por el agua que escurrió y luego de secado queda la evidencia sobre el desnivel.

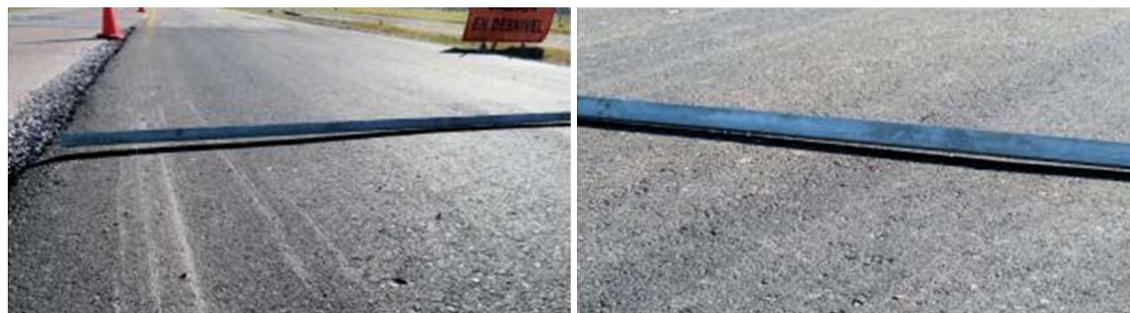
En estas condiciones el proceso de compactación no fue posible en virtud de la inestabilidad que presentaba la capa fragmentada y esponjada. No obstante esta adversidad y estando los camiones con mezcla asfáltica, se decidió colocar la capa de 4 cm como medida precautoria de seguridad para el tránsito.

La inestabilidad de la capa de hormigón fracturado no permitió colocar y compactar adecuadamente la capa de mezcla asfáltica en este sector.

Las Figuras 26 y 27, muestran el perfil transversal con que quedó colocada la mezcla asfáltica, acusando deformaciones inadmisibles antes de ser liberada al tránsito.

Figuras 26. y 27. Primera capa asfáltica deformada en la colocación

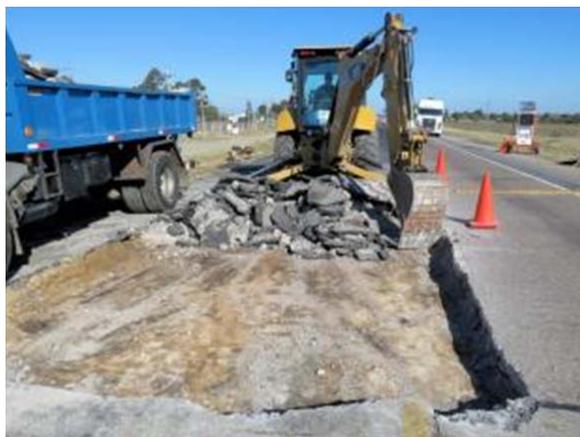
Figura 28. Retiro de la capa asfáltica y el hormigón de la losa fragmentada

La Figura 28 muestra el momento en que es retirada esta parte de la estructura.

Puede apreciarse que la base del pavimento de hormigón no experimentó daño alguno. Esto propio del proceso de demolición por rubblizing, la base era granular cementada.

Como consecuencia de este resultado, se decidió levantar tanto las losas fragmentadas como la capa asfáltica recién colocada.

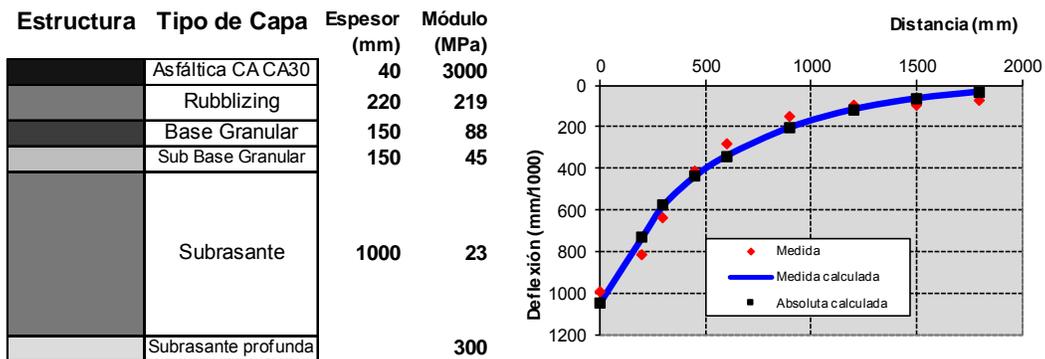
Figura 30. Retroajuste modular (1) progresivas 81+050 a 81+250

Prácticamente para todas las capas, los valores de retrocálculo modular arrojaron guarismos muy inferiores a los previstos. En particular, los valores medios para la capa de losas de hormigón sometidas a rubblizing.

Se estima que estos valores modulares reducidos de la capa de rubblizing, son ocasionados principalmente por el "esponjado", proceso de desacomodamiento de los bloques comentado previamente, y en parte por la falta de sustento dado por la baja rigidez de las capas inferiores, especialmente la subrasante.

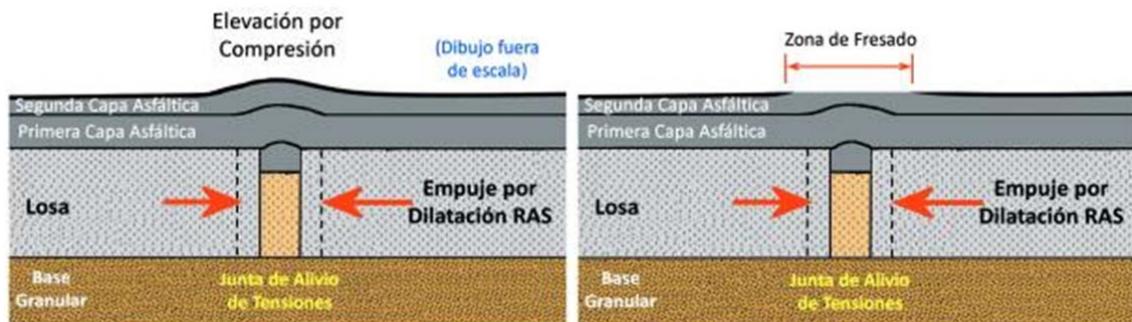
Lo que puede ocurrir con el tiempo es lo que muestra la Figura 34, (fuera de escala). El corrimiento de las losas generará una elevación de las capas asfálticas. Esto es relativamente sencillo de corregir, simplemente enrasando la superficie con una fresadora de pequeño tamaño. Hasta aquellas que son adosables a equipos como palas mecánicas.

Figura 34. Posibilidad de fallas y reparación en las juntas de expansión

Como generalmente no cuentan con un sistema de guiado de nivel, es suficiente adosar guías que se ubiquen al ras del tambor de fresado y hacer la operación en sentido transversal a la calzada.

Esta práctica de mantenimiento debe realizarse toda vez que las elevaciones causen una perturbación inadmisibles para el tránsito.
