IAG90-03-13
DETERIOROS PREMATUROS DE LA SUPERFICIE DE RUEDO DE UN
PROYECTO EN CONCESIÓN: CASO DE ESTUDIO
DETERIORAÇÃO PREMATURA DA SUPERFÍCIE DE UM PROJETO EM
PRÊMIO ROLL: ESTUDO DE CASO

Edgar Camacho Garita
Laboratorio Nacional de Materiales y Modelos Estructurales, Universidad de Costa Rica
San José, Costa Rica
edgar.camachogarita@ucr.ac.cr

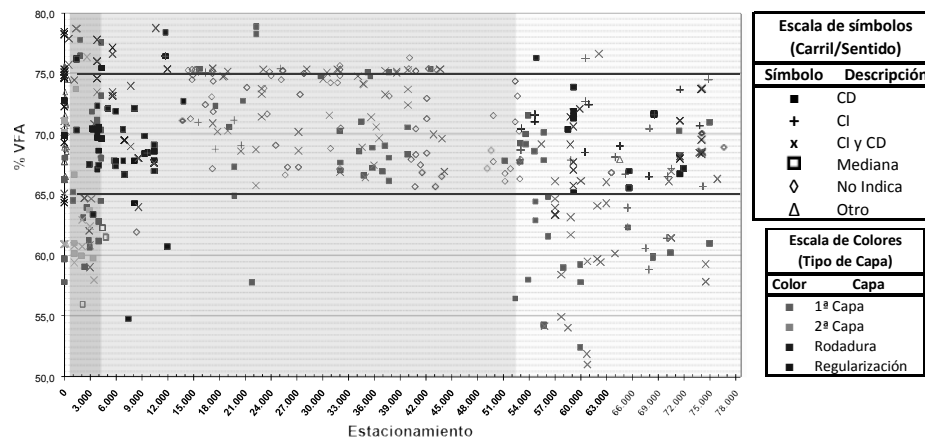
Respecto al contenido de vacíos llenos de asfalto, VFA, se obtuvo un cumplimiento general de 63,6% de las muestras respecto a los límites de especificación contractuales, definidos en la disposición AM-01-2001 (65% a 75%). Debe tenerse claro, que el VFA, representa el contenido de cavidades llenas con asfalto en volumen efectivo relativo a la cantidad de cavidades en el agregado (llenas de aire y con asfalto efectivo). Un exceso puede provocar problemas de estabilidad y resistencia al resbalamiento; mientras que, una carencia, determina problemas de durabilidad, fatiga, flexibilidad y facilidad para trabajar con el material.

De la información expuesta anteriormente en la Tabla 1 se observa que la mezcla asfáltica contiene suficientes vacíos en el agregado mineral (VMA), los cuales son requeridos para “almacenar” el asfalto que contiene la mezcla, al analizar el porcentajes de estos vacíos llenos con asfalto se presentan incumplimientos tanto en la especificación superior como en la inferior, siendo marcados los incumplimientos del rango inferior, relacionados con dosificaciones bajas de asfalto. Es importante subrayar que el mayor incumplimiento de este parámetro se presenta en los tramos I (1) y III (3) y en las capas identificadas como capas intermedias, sin que esto excluya al resto de incumplimientos.

Gráfico 1. Síntesis de los valores los porcentajes de vacíos llenos de asfalto (%VFA), según estacionamiento, uso y ubicación de las muestras analizadas."

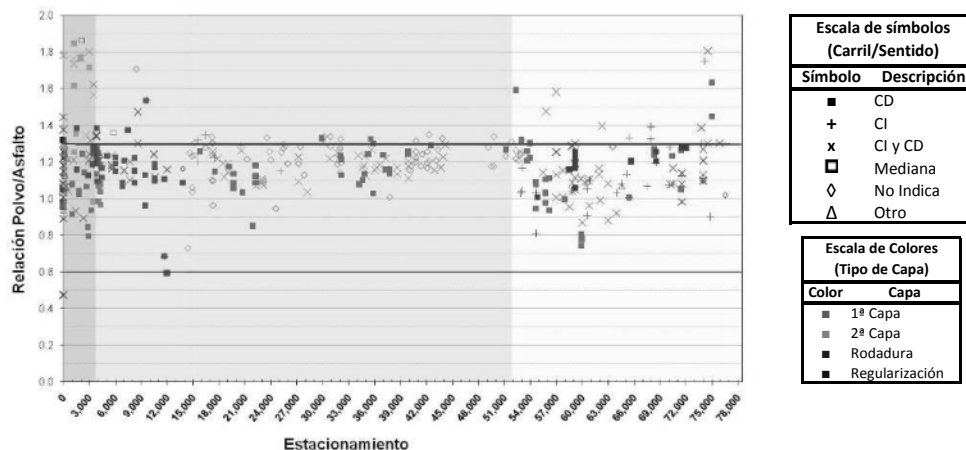
La relación polvo / asfalto define la cantidad de relleno mineral (fracciones muy finas de agregado que pasan por el tamiz 0.075mm (N°200)) y el contenido de asfalto efectivo que tiene la mezcla. De acuerdo con el Manual de principios de Construcción de Pavimentos de Mezcla Asfáltica en Caliente (MS-22) del Instituto del Asfalto, altos contenidos de relleno mineral, pueden absorber, literalmente gran parte del contenido de asfalto resultando en una mezcla inestable y seca. Valores por encima del rango máximo especificado se relaciona con bajos contenidos de asfalto o altos contenidos de relleno mineral los cuales producen mezclas rígidas, susceptibles a la fatiga, afectándose negativamente su durabilidad.

Con base en los resultados del parámetro polvo / asfalto se puede observar que estos tienen una tendencia a valores altos en los tres tramos del proyecto dándose los incumplimientos (valores fuera de la especificación) repartidos por todo el proyecto, lo anterior reflejo de bajos contenidos de asfalto y/o altos contenidos de relleno mineral.

Gráfico 2. Síntesis de las relaciones Polvo / Asfalto de las mezclas asfálticas utilizadas, según estacionamiento, uso y ubicación de las muestras analizadas.

Adicionalmente, en el Gráfico 2, los altos valores en la relación polvo/asfalto, muy cercanos al límite superior y en muchos casos fuera de los límites de la especificación, evidencian de nuevo un bajo contenido de asfalto efectivo en la mezcla, con el agravante de que por tratarse de una mezcla asfáltica fina y densa; la superficie específica a cubrir es mayor. Ambas condiciones anteriormente mencionadas muestran falta de control durante el proceso de producción de la mezcla asfáltica.

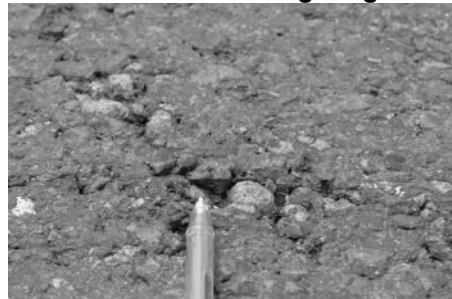
Durante el proceso de documentación de la condición del proyecto se pudo apreciar una pérdida marcada del recubrimiento asfáltico en grandes extensiones del proyecto; dicho deterioro se presentaba en diferentes intensidades, desde una pérdida muy superficial del recubrimiento hasta una pérdida casi total del recubrimiento en los agregados.

Esta pérdida del material asfáltico es coherente con los parámetros de control de mezcla asfáltica que se mostraron en los antecedentes, donde un bajo contenido del ligante asfáltico es un importante elemento en común.

Adicionalmente, y como consecuencia lógica de la evolución se presenta una pérdida de agregado en la capa de rodadura, en una gran extensión del proyecto este deterioro se presentó con una gravedad leve a moderada, existiendo diversos tramos donde el deterioro se intensifica de forma importante.

Fotografía 1: Kilómetro 47+000, problemas característicos encontrados en diferentes puntos del proyecto en estudio. Fuente: Ing. Edgar Camacho G.

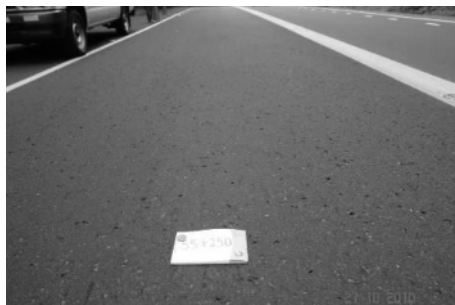
Caracterizada por diferentes niveles de severidad, y presente en gran parte de la longitud del proyecto, la pérdida de agregado por falta de material asfáltico se ve agravada por la alta presencia de humedad en el proyecto.

Se reconoce que el fenómeno de la pérdida de agregado es por lo general un fenómeno complejo en el que podrían intervenir muchas variables y condiciones, en el marco de este estudio es importante mencionar que por las propiedades de la mezcla analizadas, existen razones suficientes para considerar que la baja dosificación de asfalto en la mezcla sea el detonante para estos y otros deterioros, los cuales serían agravados por varios factores entre ellos las condiciones de humedad presentes en esta zona, una alta agresividad del tránsito y problemas constructivos en las capas inferiores de algunos tramos.

**Fotografía 2: Kilómetros 55+250 pérdida severa de agregado en la superficie de rudo
Fuente: Ing. Edgar Camacho G.**

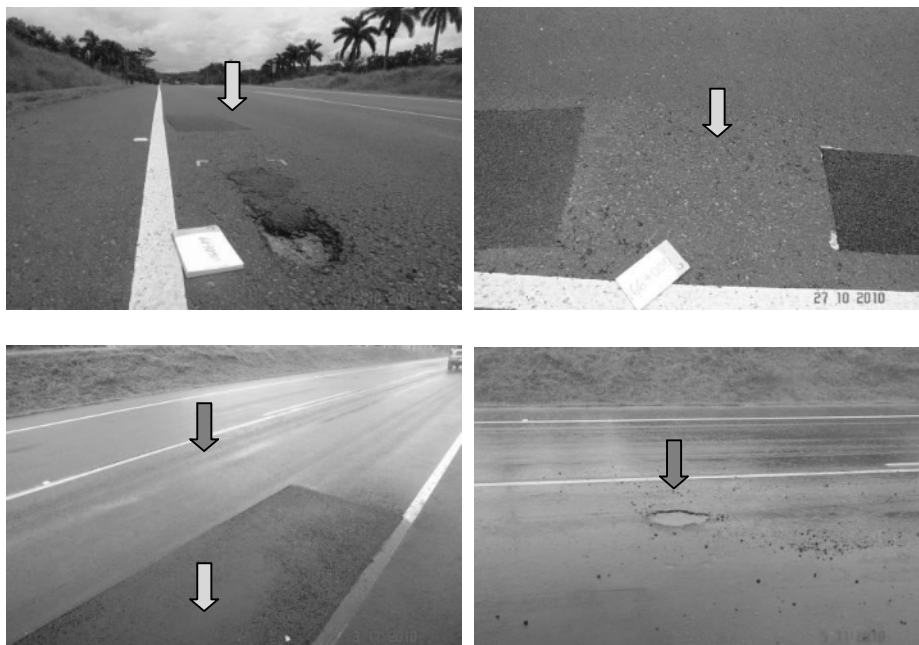
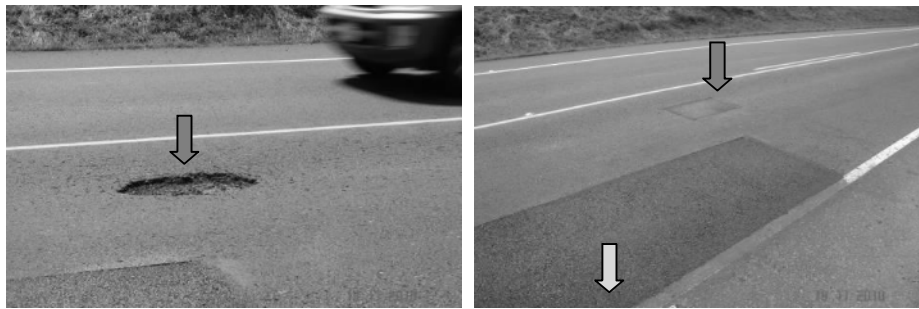
Al momento de realizar este informe el usuario puede percibir: ruido moderado (rueda contra pavimento), agrietamientos e irregularidad, orificios pequeños (desprendimientos de la capa superficial), orificios grandes (desprendimientos con afectación de capas inferiores), baches pequeños (0 a 1 metro cuadrado), bacheos mayores (mayores a 1 metro cuadrado).

Es relevante destacar que para el momento de análisis estos deterioros se encuentra en rápida evolución, así, mediante las visitas se pudo apreciar la forma en que cambian en el tiempo los deterioros que se están presentado.

En las fotografías 3 a 8 se muestra un ejemplo de la rápida evolución de los deterioros, específicamente en el kilómetro 66+000 del proyecto.

Fotografías 3 a 8: Ejemplo de la evolución de los problemas presentados en el kilómetro 66+000 entre el 15 de octubre y 19 de noviembre de 2010.
Fuente: Ing. Edgar Camacho G.

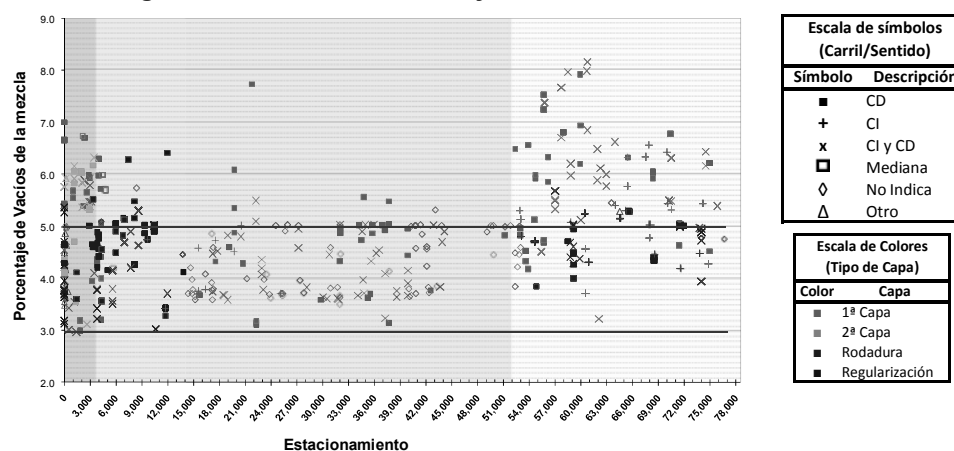
Grafico 3. Síntesis de los valores los porcentajes de vacíos respecto a los límites de diseño de la mezcla, según estacionamiento, uso y ubicación de las muestras analizadas.

Los valores del gráfico muestran porcentajes de vacíos por encima del 5% permitido para la capa de rodadura. Algunos de estos vacíos registrados corresponden a capas asfálticas intermedias, las cuales según las especificaciones pueden contar con vacíos que varían desde un 3% hasta un 8%,

sin embargo, esto requiere un diseño apropiado y específico del material asfáltico de estas capas intermedias, el cual basados en la información con que se cuenta no se desarrolló, adicionalmente se debe garantizar una homogeneidad de la mezcla producida sin importar el contenido de vacíos para el cual haya sido diseñada, la cual no fue lograda.

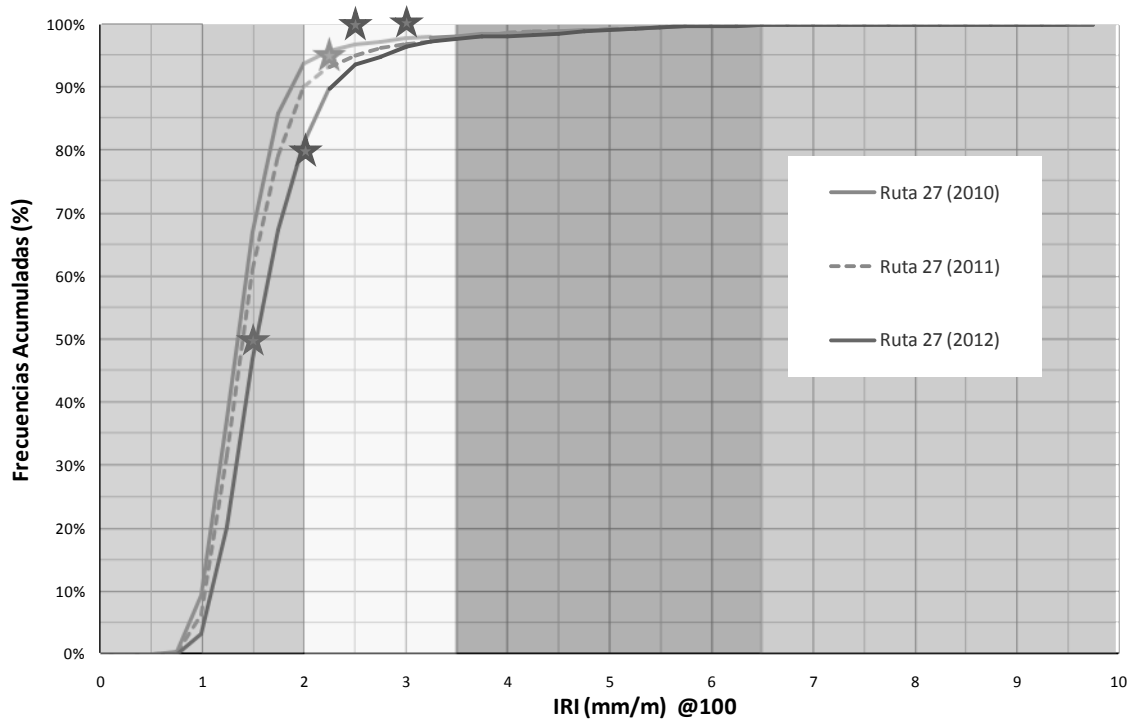
Grafico 4. Regularidad superficial (IRI) para la totalidad del proyecto, gráfico de frecuencias acumuladas.

En el gráfico 4 se muestra gráficos de frecuencias acumuladas para la totalidad de los datos de regularidad superficial (IRI) del proyecto, calculado en todos los casos como el promedio de los valores en tramos de cien metros. Es importante señalar que los datos incluyen las singularidades que para efectos de especificación comúnmente son eliminados.

Es importante notar como esta medición de la regularidad superficial refleja el daño que se ha presentado en la mezcla asfáltica. Desde el año 2010 se realizan trabajos diversos en la superficie de ruedo producto de los deterioros que se ha generando. Los trabajos incluyen bacheos, perfilado y colocación de sobrecapas asfálticas.
