**IAG178-04-2013**  
**ESTUDIO, SEGUIMIENTO Y EVALUACION DE COMPORTAMIENTOS**  
**RELACIONADOS CON LA PAVIMENTACION ASFALTICA DE**  
**PROYECTOS VIALES EN EL ALTIPLANO BOLIVIANO**  
**TRAMO GUAQUI – DESAGUADERO**  
**ESTUDO, SEGUIMENTO Y AVALIAÇÃO DO COMPORTAMENTO**  
**REFERIDOS CON LA PAVIMENTAÇÃO ASFÁLTICA DE PROJECTOS**  
**VIALES NO ALTIPLANO BOLIVIANO**

Oscar Luis Pérez Loayza  
Instituto de Ensayo de Materiales  
Universidad Mayor de San Andrés  
IEM - UMSA  
La Paz, Bolivia  
[loayzaop@umsa.bo](mailto:loayzaop@umsa.bo)

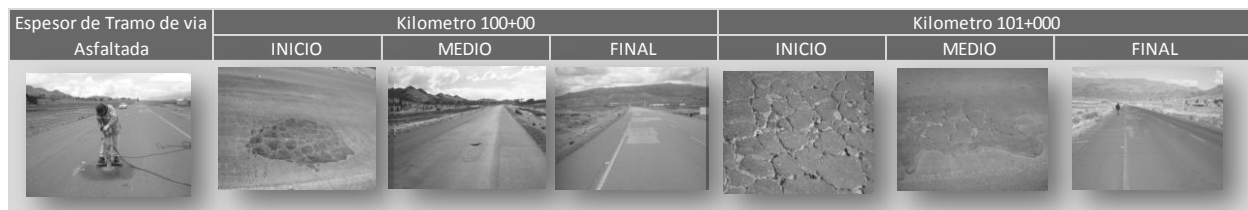
**Figura 10: Patologías del 100+00 y 101+00**

El promedio de cementos asfáltico es de 6,1%, y a excepción del primer tramo el porcentaje en los siguientes es menor a los años anteriores. En general, se observa que es mayor a 6% pero que en los últimos cuatro tiene un promedio debajo de los 6. Es importante observar que en el tramo entre las progresivas 100 y 101+00 el porcentaje es muy bajo, de 4,9%

Este sector que presente un espesor promedio de 8,0 cm, entre las progresivas 100+00 y 104+00, es el que más deteriorado se encuentra, especialmente el primer tramo, presentándose fisuras piel de cocodrilo, de severidad alta a media, que se van haciendo de severidad media a baja, pero que son frecuentes a largo del tramo y que incluso ya fueron reparadas. Sobre el final la carretera nuevamente se recupera.

Donde el porcentaje asfáltico es menor al 5% se presenta mayor cantidad de degradaciones y fallas de la capa de rodadura de la carretera y en los tramos que es superior el comportamiento de la mezcla asfáltica es más favorable a las condiciones climáticas del altiplano boliviano y al tráfico vehicular a lo largo de los 10 años de servicio de la carretera
