IAG402-07-2013
INFORME DE EVALUACIÓN DEL PROYECTO SAN JOSÉ – CALDERA,
ruta Nacional 27, Costa Rica, Año 2012
RELATÓRIO DA AVALIAÇÃO DA ROTA NACIONAL 27 RODOVIA SAN
JOSÉ - CALDERA, ANO 2012

José Francisco Garro Mora
LanammeUCR
San José, Costa Rica
JOSE.GARRO@ucr.ac.cr

Roy Barrantes Jiménez
LanammeUCR
San José, Costa Rica
ROY.BARRANTES@ucr.ac.cr

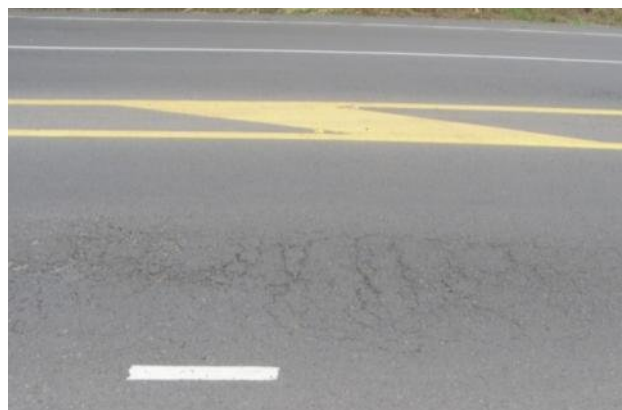
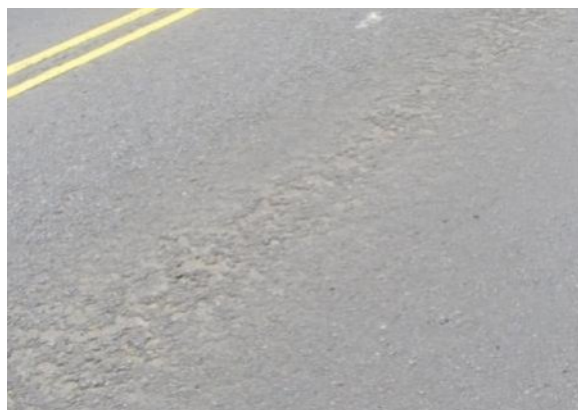
Figura 2: Daños típicos por agrietamiento y desprendimiento de agregados, Ruta 27

El área de bacheo aumentó cerca de 10 veces con respecto al área detectada en la campaña del año 2011. De la evaluación de IRI y de las visitas al campo, se observa que las características de regularidad y material son muy distintas en el área bacheada con respecto al pavimento circundante, lo cual se nota circulando a las velocidades normales de la ruta. Es importante notar que estos baches se realizaron en su mayoría, en zonas donde en el 2011 se habían detectado deterioros, por lo que el área obtenida para desprendimientos, exudación y agrietamiento en la campaña 2012 se redujo sustancialmente.

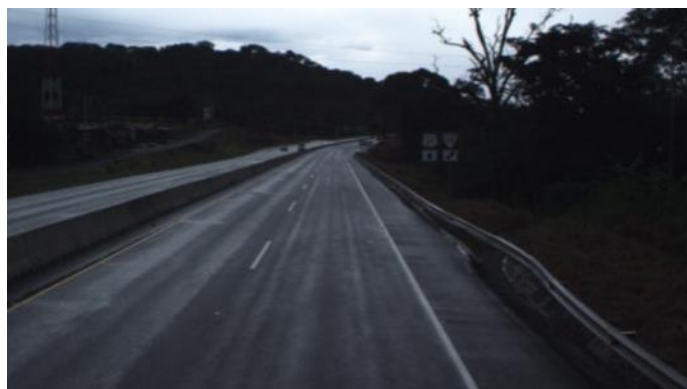
Con respecto a los guardavías, se detectaron 22 sitios donde los mismos presentan desperfectos, en su mayoría golpes producto de accidentes menores (Figura 3). Con respecto al año 2011, este número aumentó; sin embargo, es importante aclarar que ninguno de los sitios con daños en guardavías detectados en dicho año, se repiten en el 2012.

Figura 3: Ejemplo de guardavía golpeado, estacionamiento 36+700, Ruta 27

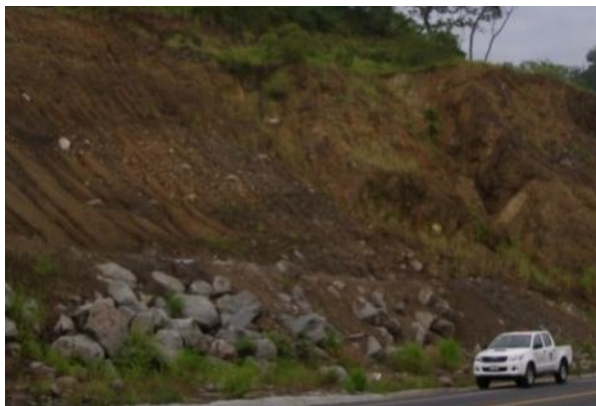
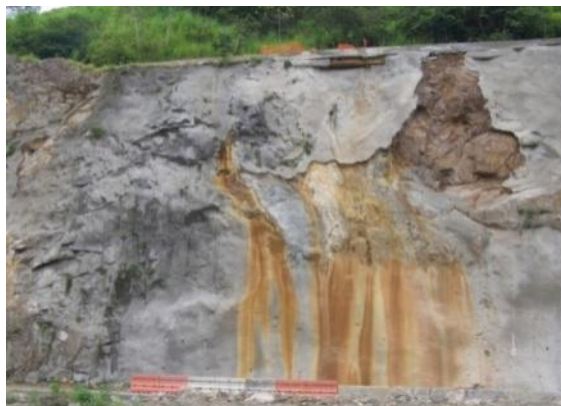
Por último, con respecto al estado de los taludes y terraplenes, 7 sitios en la ruta evaluada presentan problemas de deslizamientos activos, los cuales no han sido intervenidos de manera oportuna y por tanto, representan un peligro para la circulación de los usuarios. Debido a que la temporada lluviosa del año 2012 no presentó precipitaciones de importancia en la región, dichos sitios no reportaron problemas; sin embargo, es imperativo que se realicen obras de protección y/o estabilización al corto plazo. La Figura 4 ilustra 2 de los sitios identificados, el primero es un deslizamiento activo en un talud de más de 30 metros de altura, ubicado en el estacionamiento 36+400, el cual presenta terrazas, pero que debido a un mal manejo de las aguas de escorrentía, aún no se ha estabilizado y actualmente causa daños en la superficie de rudo, principalmente en forma de deformaciones. El segundo es un talud de aproximadamente 10 metros de altura del estacionamiento 46+400, el cual presenta una cubierta de concreto lanzado que actualmente exhibe grietas, daños por humedad y desprendimientos en la misma.

Figura 4: Sitios con problemas en taludes, ruta 27
