# INFLUENCIA DEL TIPO DE CEMENTO ASFÁLTICO DE UNA MEZCLA FRENTE AL AHUELLAMIENTO

## Resumen

## 1 Introducción

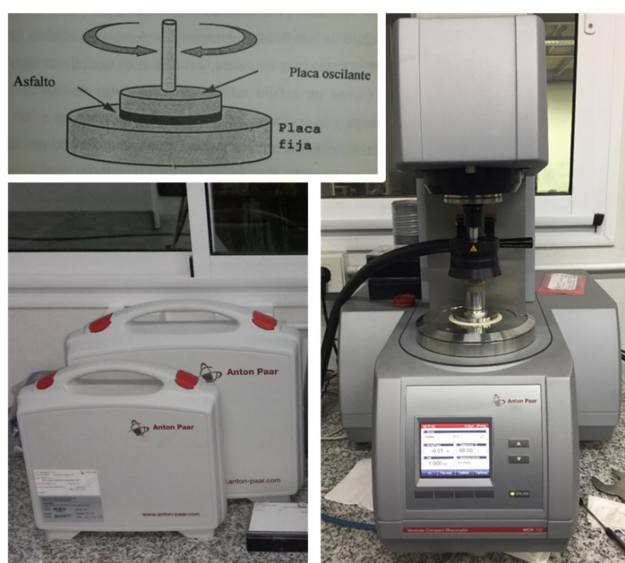
Se hizo una inversión importante en el equipamiento de laboratorio necesario para poder aplicar esta metodología de ensayos. Uno de los equipos fundamentales de esta adquisición, fue el reómetro de corte dinámico (DSR) (Figura 11), el cual caracteriza la performance del asfalto ante deformaciones permanentes, cuando el mismo es sometido a elevadas temperaturas.

Figura 11. Reómetro de corte dinámico (DSR)

Este instrumental, permitió realizar en los asfaltos, los ensayos de Performance Grade (PG) según Norma AASHTO T-320, y recuperación elástica a diferentes esfuerzos, o Multiple Stress Creep Recovery (MSCR) por Norma AASHTO 350-332.

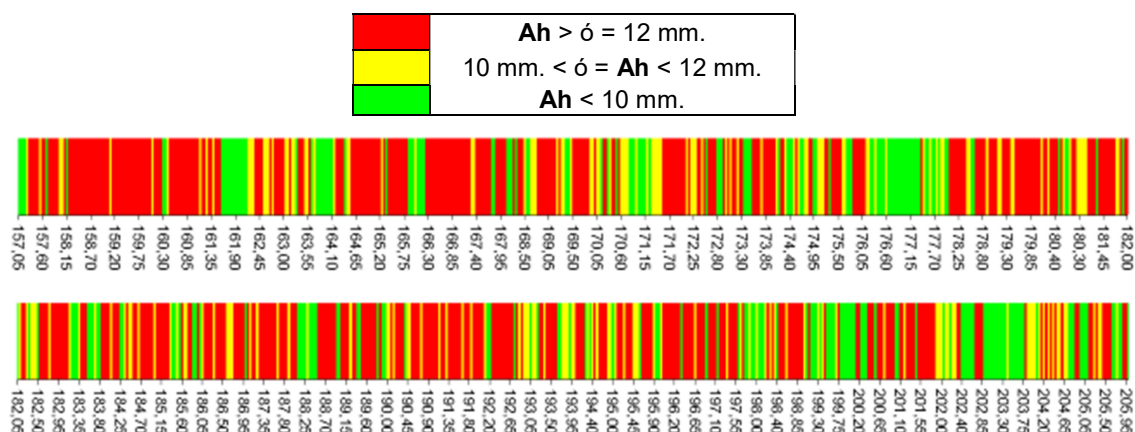
La Figura 12 grafica la medición de ahuellamiento del carril externo (año 2015).

Figura 12. Ahuellamiento carril externo (percentil 90% c/50 m)

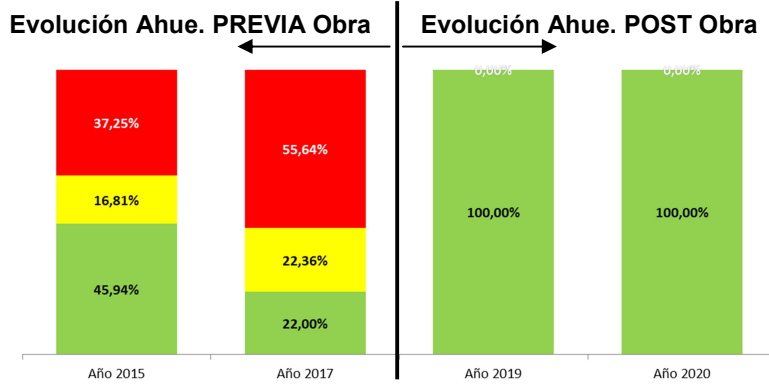
La Figura 19 muestra la evolución del ahuellamiento (percentil 90% c/50 m) a través de los años.

Figura 19. Evolución del ahuellamiento carril externo a través los años

Claramente se observa, cómo es reducida y controlada la tasa de crecimiento del ahuellamiento, a partir de la obra ejecutada.

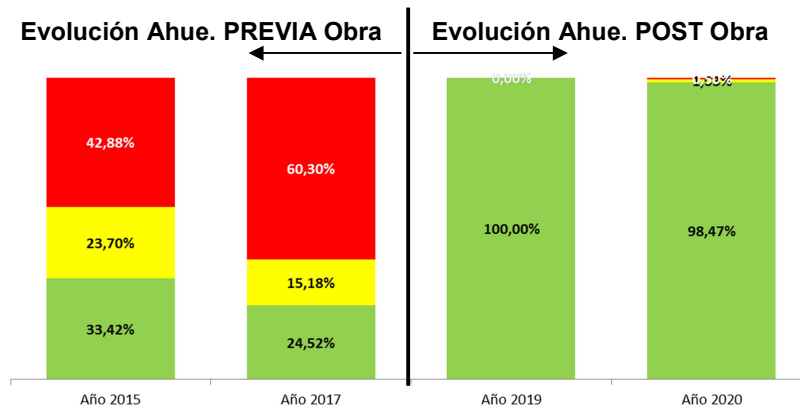
La Figura 29 y Figura 30, muestran la evolución del ahuellamiento del carril externo ascendente y descendente respectivamente (percentil 90% c/50 m) a través de los años.

Figura 30. Evolución del ahuellamiento carril externo descendente a través los años

Claramente se observa, cómo es reducida y controlada la tasa de crecimiento del ahuellamiento, a partir de la obra ejecutada.

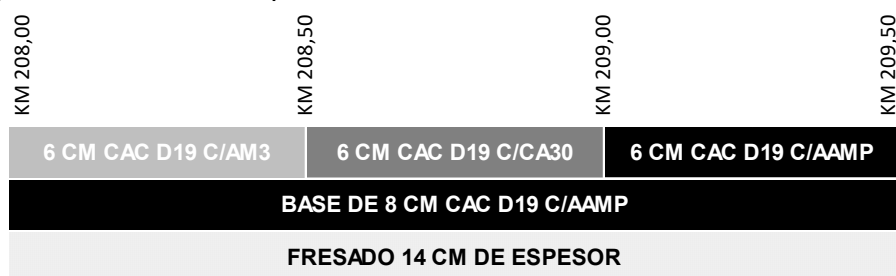
La Figura 31 resume lo expuesto:

Figura 31. Ubicación de los tramos experimentales, carril externo de calzada asc.
