IAG338-01-2013
ESTUDIO COMPARATIVO SOBRE ENVEJECIMIENTO ASFALTO
MEZCLAS DE AGLUTINANTES DE HOT RECICLADO DE PLANTA
PROTOTIPO
ESTUDO COMPARATIVO SOBRE ENVELHECIMENTO DE LIGANTE
ASFÁLTICO DE MISTURAS RECICLADAS A QUENTE A PARTIR DE
USINA PROTÓTIPO

Ana Carolina da Cruz Reis
Instituto Militar de Engenharia
Rio de Janeiro, Brasil
anakkrol@hotmail.com

Antonio Carlos Rodrigues Guimarães
Instituto Militar de Engenharia
Rio de Janeiro, Brasil
guimaraes@ime.eb.br

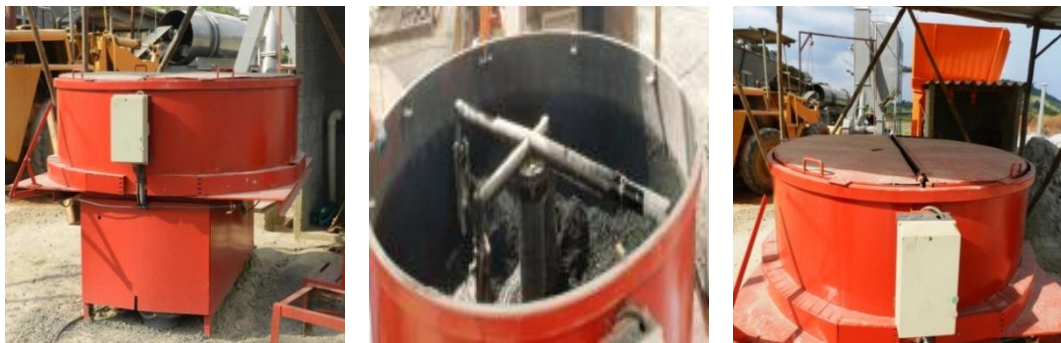
Figura 4: Aspecto geral do protótipo utilizado na pesquisa

Nas Figuras 4 e 5 são apresentados aspectos gerais da usina protótipo para reciclagem à quente de misturas asfálticas, denominada J-1000, desenvolvida para pesquisas preliminares de reciclagem de concreto asfáltico, considerando total reaproveitamento do material fresado. O equipamento consiste, basicamente, de uma peça cilíndrica sustentada sobre uma placa aquecedora, cuja temperatura pode aumentar, a aproximadamente 160° C, conforme representado na Figura 4. No interior do protótipo, um sistema de hastes giratórias de formas variadas, conforme mostrado na Figura 5, é responsável pela homogeneização da mistura. Na sequência de operações, a amostra de material fresado é primeiramente introduzida já com o equipamento previamente ligado, homogeneizando e aquecendo o fresado (Reis e Guimarães, 2011).

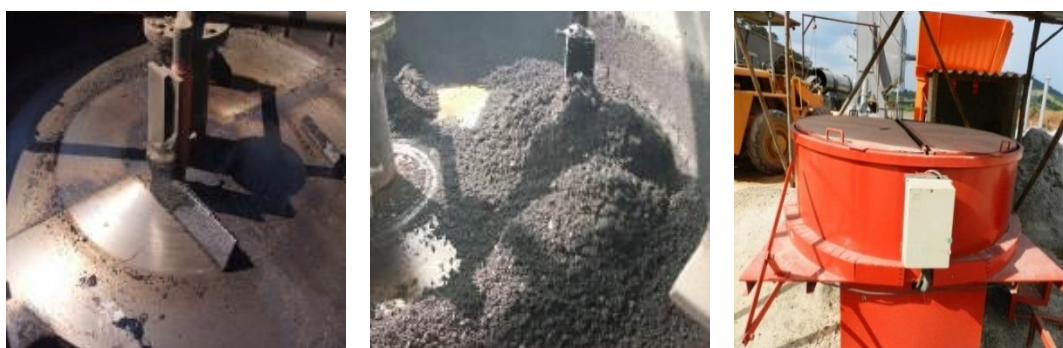
Figura 5: Vista das paletas misturadoras e aspecto homogêneo da mistura obtida com o equipamento J-1000

Nesta fase de aquecimento, é possível verificar que parte do ligante que envolve o agregado fresado começa a se descolar da mistura. Em seguida é adicionado à mistura o fíler (cal hidratada), posterior a borracha moída de pneu inservível e, por fim, o CAP que foi aquecido à temperatura de projeto em um dispositivo anexo ao equipamento J-1000. Todos os compostos são misturados, por um período de tempo médio de trinta minutos, a fim de garantir a homogeneidade da massa, mantendo a temperatura adequada. O protótipo possui capacidade de produção de até 10 ton/hora, sustentado com fonte de energia elétrica.

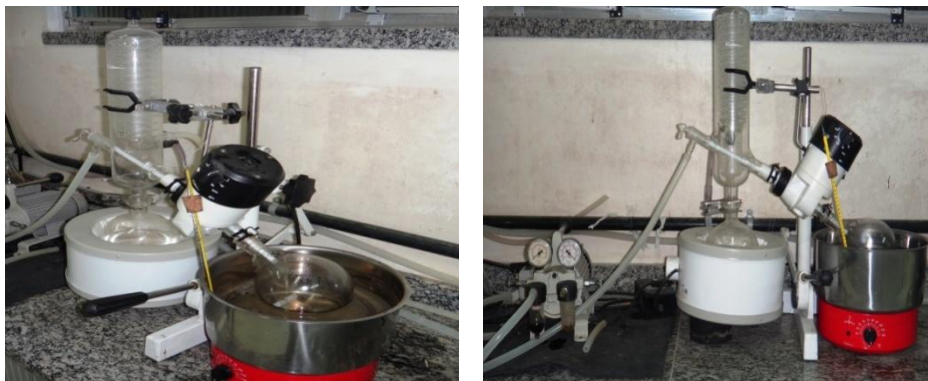
Figura 7: Equipamento Rotavapor

Para tanto os corpos-de-prova contendo os ligantes a serem extraídos foram resfriados a temperatura ambiente, e em seguida submetidos a aquecimento em estufa a temperatura de 135°C durante período de 3 horas, até que o ligante possa ser desprendido e toda a massa homogeneizada e dissolvida em solvente, através do equipamento Rotarex. A solução foi então centrifugada e em seguida concentrada através da destilação primária utilizando o rotavapor (Figura 6).

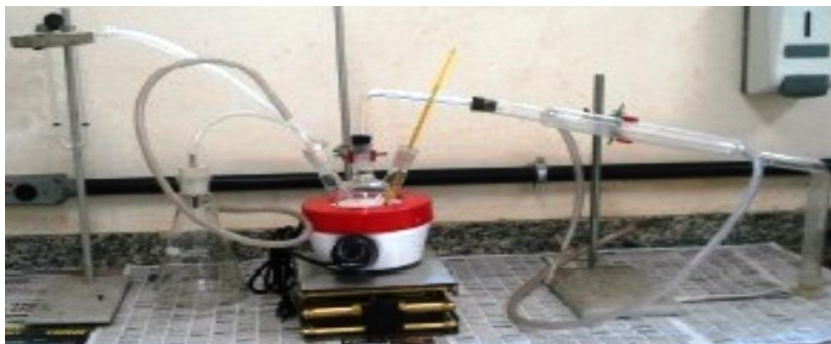
Figura 8: Equipamento Utilizado para Destilação em Presença de no CO₂ Laboratório do IME (COSTA e GUIMARÃES, 2012)

Posteriormente, o material foi submetido a diferentes temperaturas e vazões de CO₂ por períodos de tempo determinados a fim de que todo o solvente seja vaporizado e o ligante seja recuperado. A injeção de CO₂ é vital durante todo o processo, sendo inicialmente a baixas temperaturas, a fim de provocar alguma agitação e impedir a formação de espuma, e depois, a temperaturas mais elevadas, para evitar a oxidação por parte do ligante que está sendo extraído. Um aparato especialmente desenvolvido para esta finalidade foi utilizado conforme mostra a imagem da Figura 8.
