**IAG198-03-2013**  
**REFLEXIONES SOBRE EL COMPORTAMIENTO DE PAVIMENTOS DE**  
**LARGA DURACION**

Enrique Padilla Corona  
COSIC SA de CV México y Universidad Autónoma de Guadalajara  
Guadalajara, Jalisco, México.  
[enrique.padilla@cosic-mexico.com](mailto:enrique.padilla@cosic-mexico.com)

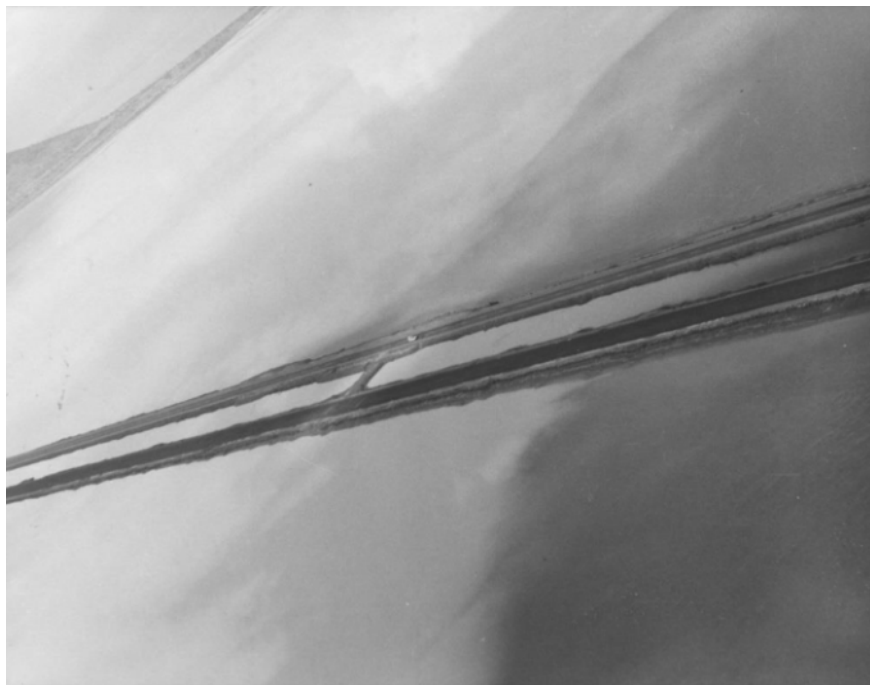
**Figura 1. Aspecto de los dos cuerpos de la vía, en la zona de la laguna de Sayula, que se ubica en la región sur de Jalisco a 60 km. de Guadalajara.**

Para atravesar estas zonas de inundación, el proyecto fijó la construcción de dos terraplenes, con un ancho de corona de 11.0 m, ancho de faja separadora de 30.0 m (Figura 1) y especificaciones que corresponden a velocidades de proyecto de 90.0 a 110.0 km/h, para lo cual fue necesario estudiar cuidadosamente la construcción de esos elementos para evitar los problemas que se tienen al desplantar cualquier obra en este tipo de formaciones geológicas.

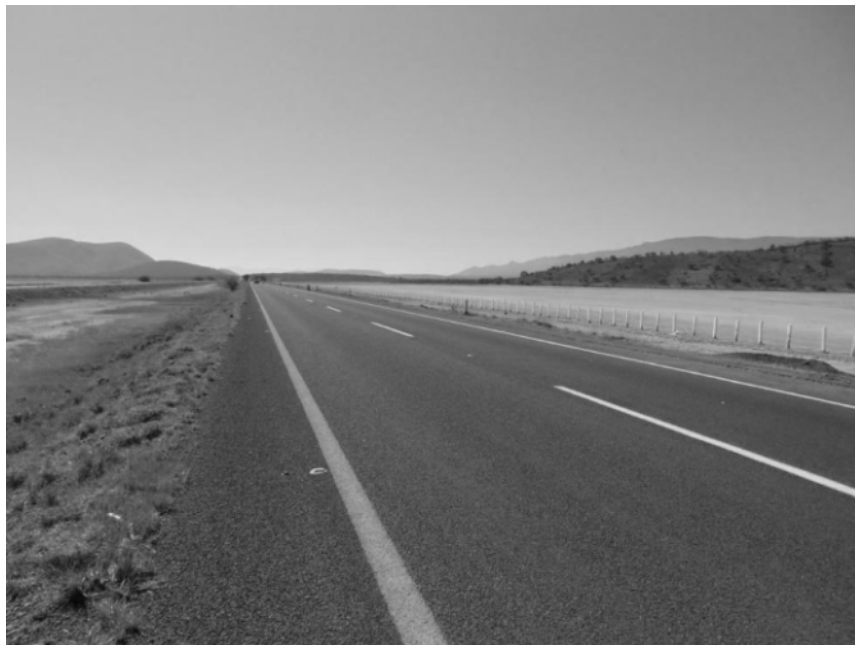
**Figura 2. Aspecto de la vía, el 14 de Febrero de 2013.**

La calificación media inicial de estos tramos varió de 3.8 a 4.0 y mientras que en la última medición que se hizo en Febrero de 2013, se obtuvo una calificación media de 3.1, variando de 2.7 a 3.2 con pocos baches, algunos agrietamientos y roderas. En general, se han tenido labores de mantenimiento, cada cuatro años en promedio; en algunos subtramos, se ha llegado a colocar carpeta asfáltica de 50 mm, de espesor combinada con fresado, aunque en buena parte se han seguido aplicando riegos de sello solamente. En la Figura 2, se muestra un aspecto de la vía, el 14 de febrero de 2013. El índice para calificar los pavimentos es el llamado Índice de Servicio Actual, valuado a través de la opinión subjetiva de un grupo de expertos.

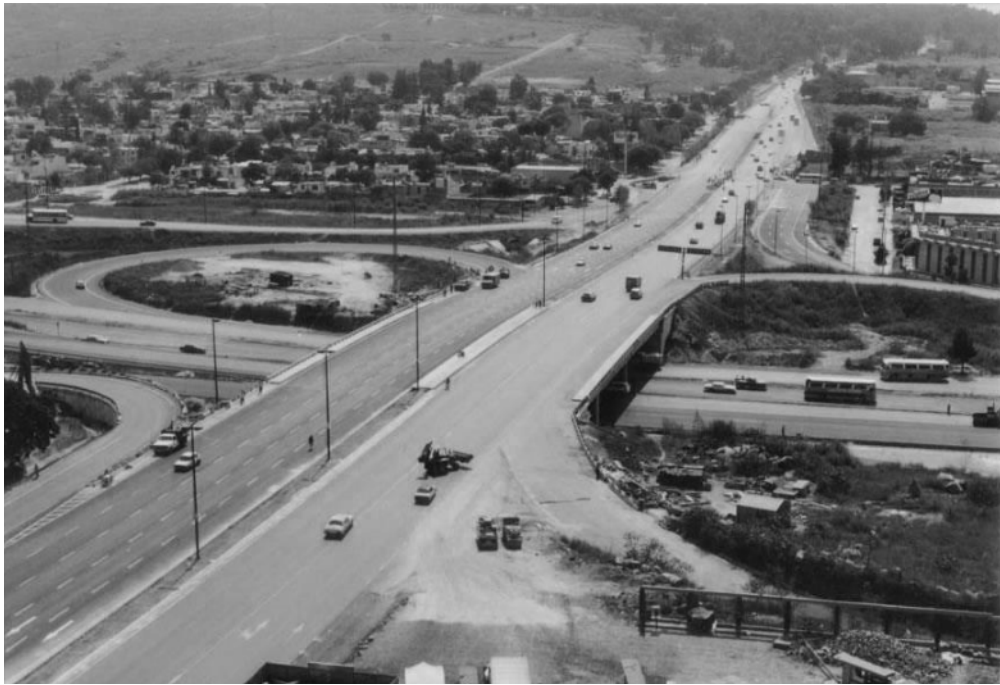
**Figura 3. Aspecto del ramal 10-22 en los últimos trabajos de construcción.**

El entronque El Álamo es uno de los más importantes de la ciudad de Guadalajara, Jalisco en México, cuando se modernizó (1986 – 1988). El ramal 10-22, uno de los más importantes de este entronque (Padilla,1990), fue el más complicado de realizar ya que se debió sostener el servicio a más de 18,000 vehículos diarios en 6 carriles de circulación; el proyecto indicó la construcción de un cuerpo nuevo de 43.2 m de corona para sustituir el cuerpo antiguo de 30.0 m de calzada., elevando la nueva rasante hasta 4.0 m sobre la anterior. El cuerpo nuevo incluye 5 carriles de circulación en cada sentido, mas acotamientos y un camellón central para separar el sentido de los movimientos (Figura 3). Toda la problemática descrita, causó que para el diseño del pavimento, se buscara tener una estructura resistente que necesitara tareas de mantenimiento mínimas y enfocadas a la capa de desgaste, lo que mantendría la comodidad de los usuarios del entronque y además a costos mínimos.(Padilla, 2011)

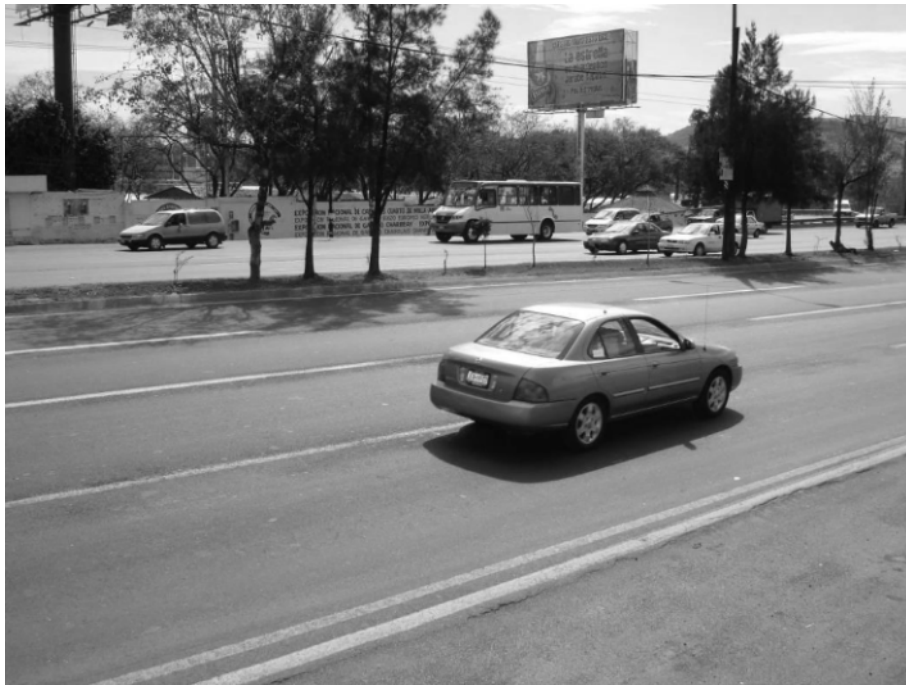
**Figura 4. Aspecto actual de la superficie de rodamiento. (Febrero 2011)**

Después de la apertura del ramal, debido a las condiciones prevalecientes, no fue posible realizar medidas físicas por dos razones, una los altos volúmenes de tránsito que usan el ramal y la otra, las condiciones excelentes que ha mostrado el pavimento en estos 25 años de servicio, razón por la cual, solo se ha calificado periódicamente, en la actualidad tiene una calificación de 3.6. En resumen este pavimento no ha requerido refuerzo y los escasos deterioros superficiales que ha sufrido el ramal 10-22, han sido tan pequeños, que su efecto no se ha reflejado en la operación de la vía. (Figura 4). El mantenimiento solo ha consistido en dos riegos de taponamiento en 25 años de operación.
