IAG300-05-2013
REHABILITACIÓN DE SUPERFICIES ALTAMENTE FISURADAS
UTILIZANDO TRATAMIENTOS SUPERFICIALES CON FIBRA DE
VIDRIO.

Se ha incorporado exitosamente en Uruguay una solución técnica innovadora para el país y para América del Sur en la rehabilitación de superficies altamente fisuradas. Esta técnica combina las ventajas de un tratamiento superficial con la resistencia a la tracción de una malla de fibra de vidrio. El uso de esta tecnología puede ser tanto para membranas del tipo SAM así como del tipo SAMI.

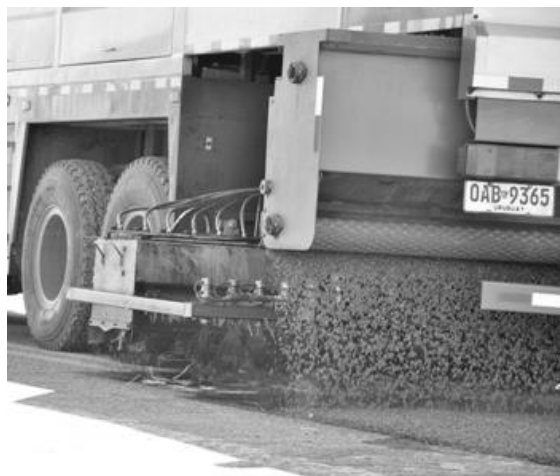
Figura 2: Equipo aplicando el tratamiento superficial reforzado con fibra de vidrio

Desde el 2012 Uruguay cuenta con el primer equipo apto para realizar tratamientos superficiales reforzados con fibra de vidrio. La novedad de este equipo es que además de regar la fibra puede aplicar gravilla de forma sincronizada en la misma pasada como muestra la Figura 2.

Este equipo realiza el trabajo de tres máquinas, el camión regador, el cortador y aplicador de fibra y la gravilladora en una sola pasada, optimizando de manera notable la necesidad de equipos y personal en obra.

Además al ser un único equipo, controlado por el mismo PLC, permite aplicar de manera óptima cada uno de los componentes según la velocidad de desplazamiento del mismo.

Otra ventaja que presenta el mismo es que tiene la capacidad de regar asfaltos modificados en caliente ya que tiene un circuito de fluido térmico que permite alcanzar temperaturas de 200°C.

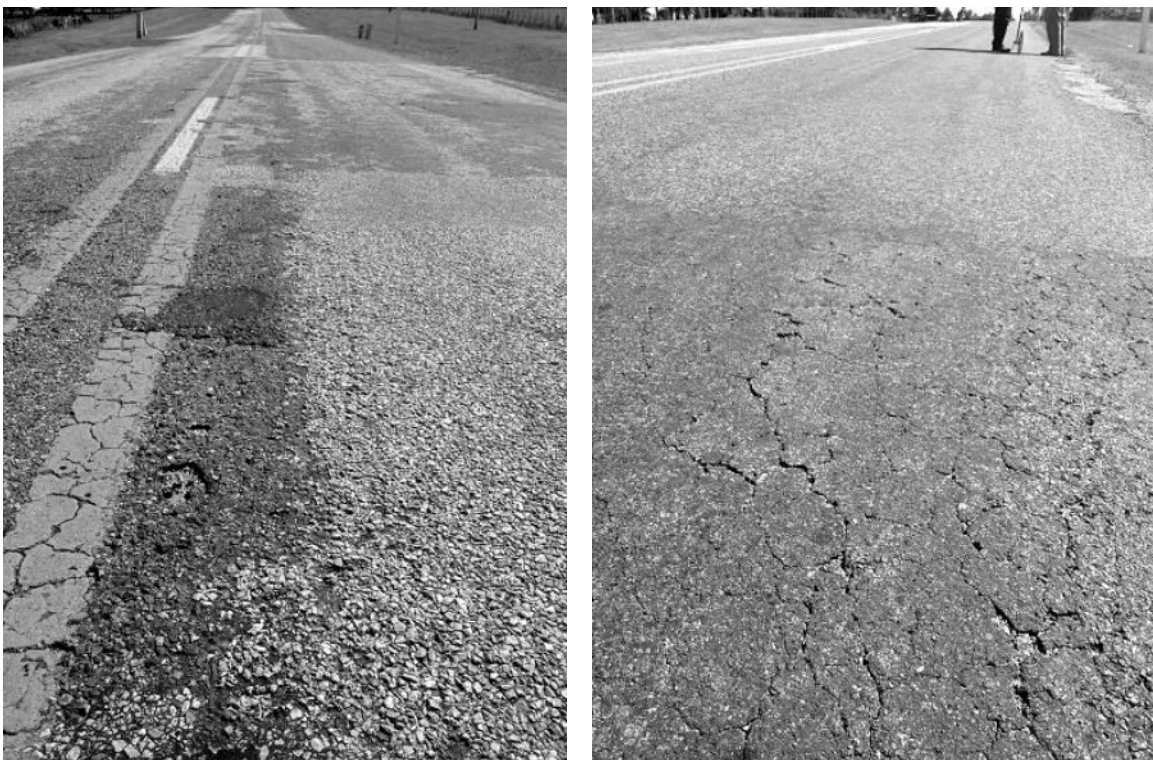
Figura 3: Estado de la calzada a más antes de la intervención

CARACTERÍSTICAS DEL TRAMO: El tramo es un conjunto de tratamientos superficiales que presentaban fisuras conectadas en ambas huellas en casi toda su extensión, algunas fisuras longitudinales, varios baches reparados con emulsión y piedra (exudados), un tramo reparado con mezcla asfáltica, peladuras, entre otros defectos como se puede apreciar en la Figura 3.

1. Ejecución del tratamiento superficial reforzado con fibra de vidrio ejecutado de forma sincronizada con las siguientes características y dosificaciones presentadas en la Tabla 1:
 - a) una capa de emulsión modificada
 - b) fibra de vidrio (TEX 2400) cortada in situ en hebras de 12 cm de largo
 - c) otra capa de la misma emulsión
 - d) gravilla seleccionada y lavada 2-6 mm

Progresiva	a (L/m²)	b (g/m²)	c (L/m²)	d (L/m²)
km 14.250 - 14.300	0,50	60	0,50	5,5
km 14.300 - 14.350	0,55	80	0,55	5,5
km 14.350 - 14.400	0,60	100	0,60	5,5
km 14.400 - 14.450	0,40	0	0,40	5,5

2. Compactación con un cilindro combinado de 2,5 TON.
3. Riego de niebla para asegurar la adherencia de la gravilla y mejorar la estética con emulsión modificada diluida con 50% de agua y a razón de 0,7 L/m².

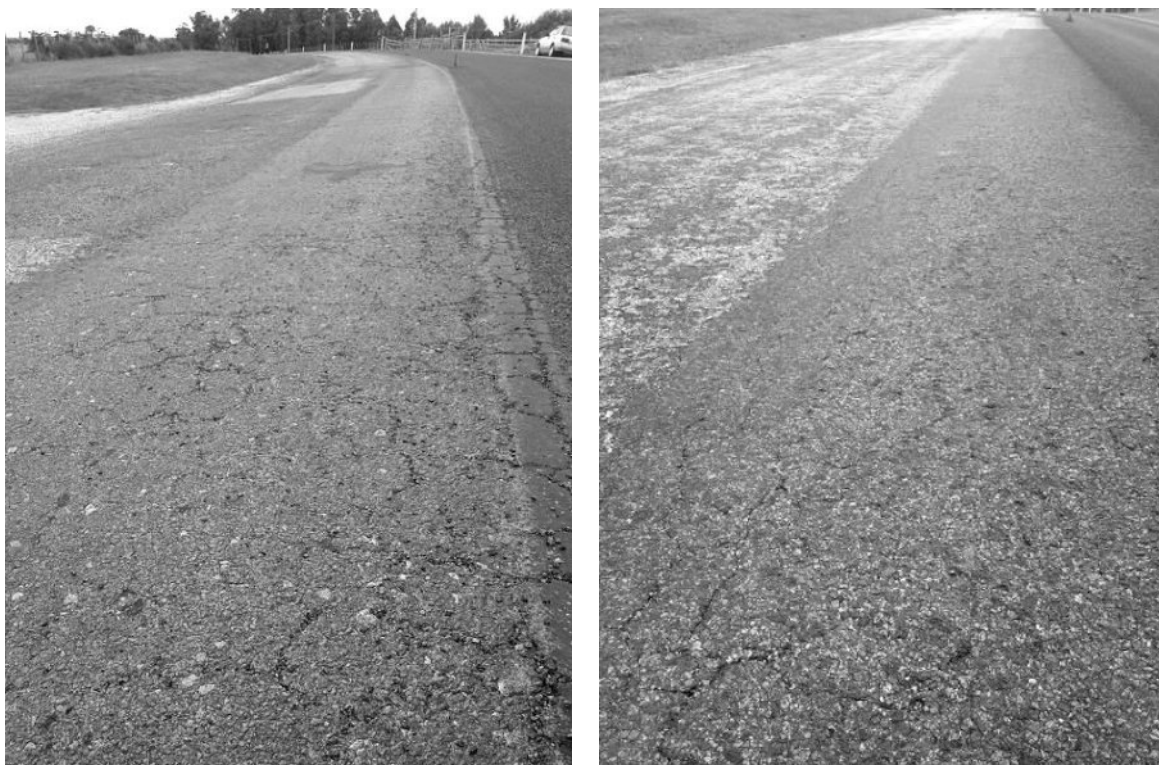
Figura 5: Estado de la calzada a menos antes de la intervención

CARACTERÍSTICAS DEL TRAMO: El tramo es un conjunto de tratamientos superficiales que presentaban fisuras conectadas en ambas huellas en casi toda su extensión, algunas fisuras longitudinales, peladuras, varios baches reparados con emulsión y piedra (exudados), un tramo reparado con tratamientos superficiales, entre otros defectos como se ve en la figura 5.

Debido a que en este tramo se utilizó un asfalto modificado con polvo de neumático regado en caliente se optó por comenzar con una película gruesa de asfalto modificado y fibra para asegurar la retención del árido y luego disminuir la cantidad de fibra utilizada en cada tramo posterior. Las dosificaciones elegidas están en el entorno de las recomendadas en la literatura encontrada (Croteau, J. M., et.al., 2007).

1. Ejecución del tratamiento superficial reforzado con fibra de vidrio y con asfalto en caliente como muestra la Figura 6, con las siguientes características y dosificaciones presentadas en la Tabla 2:
 - a) una capa asfalto modificado con polvo de neumático regado a 165°C
 - b) fibra de vidrio (TEX 2400) cortada in situ en hebras de 12 cm de largo
 - c) otra capa del mismo asfalto regado a 165°C
 - d) gravilla seleccionada y lavada 2-6 mm

Progresiva	a (L/m²)	b (g/m²)	c (L/m²)	d (L/m²)
km 14.250 - 14.300	0,65	140	0,65	5,5

km 14.300 - 14.350	0,65	120	0,65	5,5
km 14.350 - 14.400	0,60	100	0,60	5,5
km 14.400 - 14.570	0,60	0	0,60	5,5

2. Compactación con un cilindro combinado de 2,5 TON enseguida detrás del tratamiento.
3. Riego de niebla para asegurar la adherencia de la gravilla y mejorar la estética con emulsión modificada diluida con 50% de agua y a razón de 0,7 L/m².

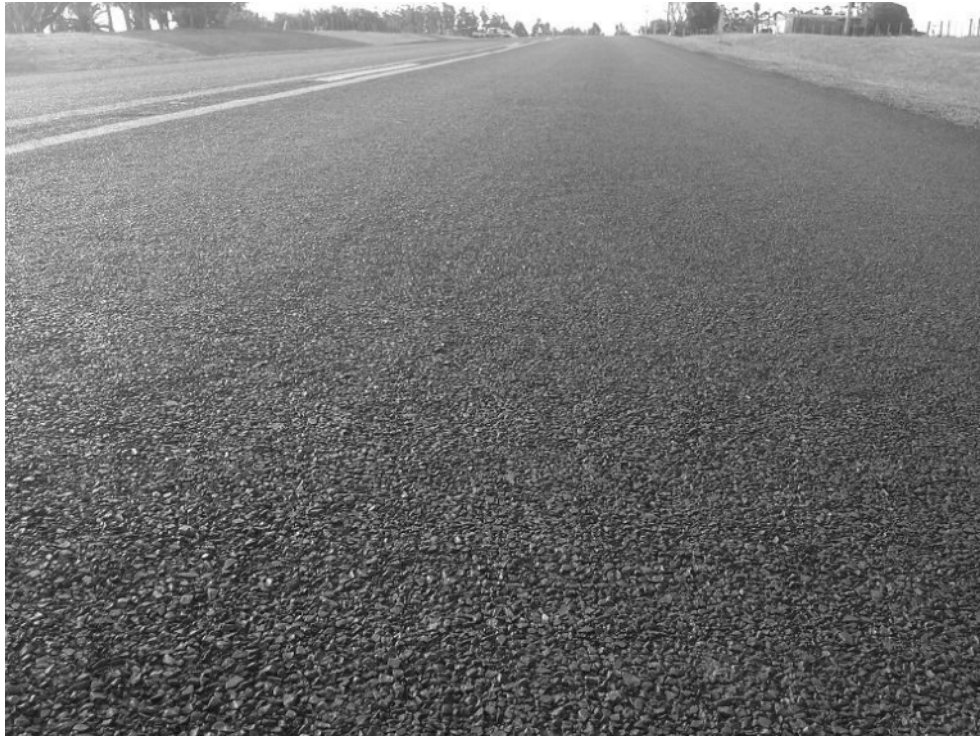
Figura 7: Tratamiento con fibra a los 4 meses

A la entrega de este trabajo pasaron solamente cuatro meses de los tramos experimentales realizados. El estado general del tramo de prueba se encuentra en óptimas condiciones no detectándose fisuras reflejas, desprendimientos ni baches como se puede apreciar en la Figura 7. La primera evaluación completa está prevista a los 6 meses pero es de esperar un comportamiento satisfactorio del tratamiento debido a los reportes previos de la experiencia internacional encontrados en la bibliografía.
