**IAG193-07-2013**  
**EVALUACIÓN DEL ÍNDICE DE RUGOSIDAD INTERNACIONAL EN VÍAS URBANAS**  
**AVALIAÇÃO DO ÍNDICE DE RUGOSIDADE INTERNACIONAL EM VIAS URBANAS**

Daniel Abudinen M. Sc. (C)  
Universidad del Norte  
Barranquilla, Colombia  
[dabudinen@uninorte.edu.co](mailto:dabudinen@uninorte.edu.co)

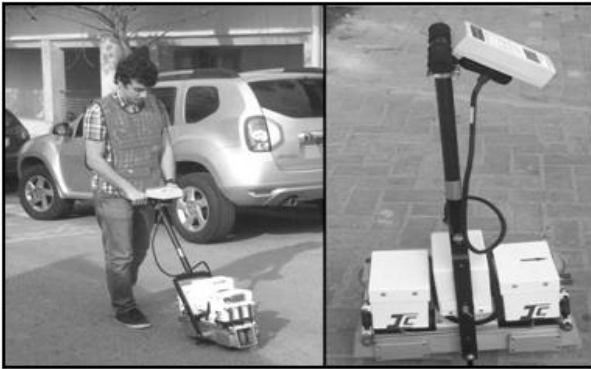
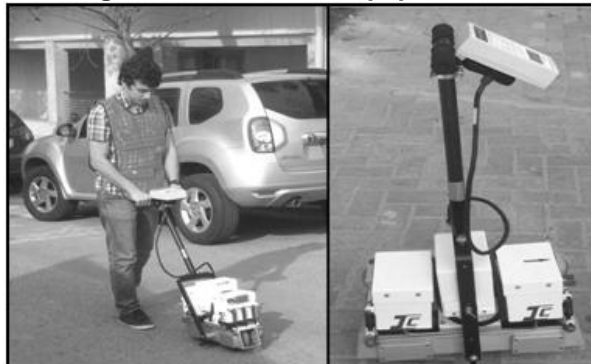
**Figura 3. Ilustración equipo SurPro**

- ✓ ): Equipo utilizado para medir perfiles como una referencia de alta confiabilidad y precisión (Nazef et al., 2008). Ampliamente utilizado para la calibración de otras clases de equipos utilizados con los mismos fines. Este equipo no puede operar a velocidades superiores a 4 km/h.

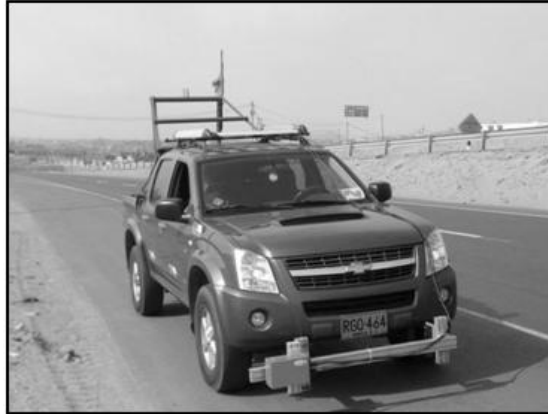
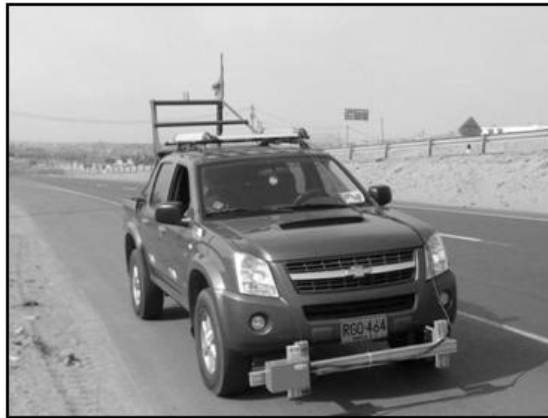
**Figura 4. Ilustración Perfilómetro Láser**

- ✓ ): Equipo de alto rendimiento, utilizado para medir la rugosidad de perfiles a velocidades superiores a 25 Km/h hasta los 80 Km/h lo que permite realizar mediciones rápidas en autopistas sin interrupción del tráfico.
