PAVIMENTO DE HORMIGÓN CON RAS, RUBBLIZING Y REPAVIMENTACIÓN ASFÁLTICA

Autor: Ing. Jorge A. Páramo

Resumen

Pavimento de hormigón de más de 28 años en RN8 entre Solís de Mataojo y Minas Departamento Lavalleja – Uruguay. Experimenta las consecuencias de una severa Reacción Alcalis Sílice (RAS).

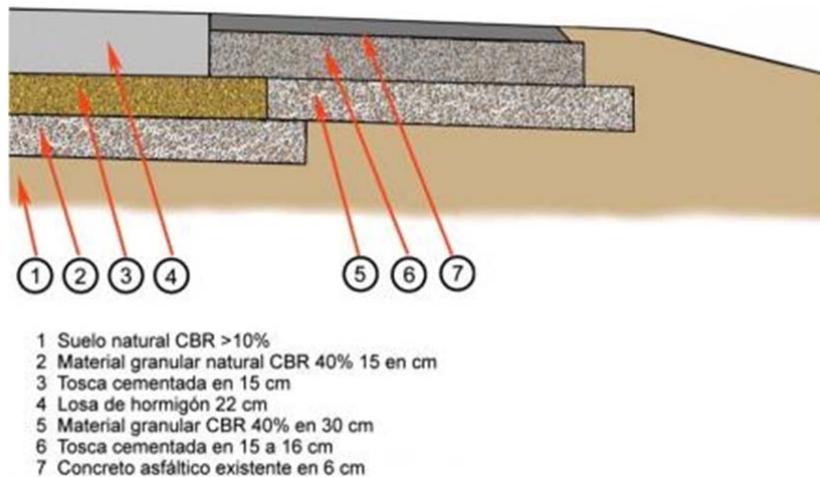
Figura 1 Semi-perfil de la estructura existente

La estructura pre-existente consta de los elementos que se indican en la Figura 1.

El pavimento de hormigón fue terminado en el año 1983. Se informó que la subrasante presentaba un valor soporte relativo (CBR) $\geq 10\%$.

Las losas de hormigón presentan signos de Reacción Álcalis – Sílice (RAS). Como consecuencia de ello se han producido levantamientos en correspondencia con juntas transversales.

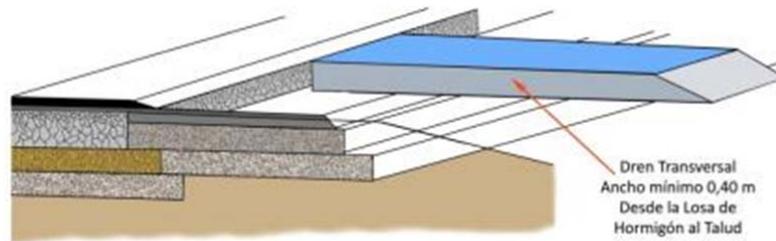
Figura 13. Sub dren lateral

Dado que el agua es uno de los factores concurrentes para que se produzca la RAS, se realizaron sub drenes laterales para disminuir la humedad en el hormigón. Se optó por drenes transversales adecuadamente dispuestos en las zonas más bajas de la traza.

La estructura de banquetas tiene una base y una sub base granulares que facilitan la evacuación del agua de la estructura no obstante, se han ejecutado en trincheras. Los drenes interesan a la base, debajo de las losas en no menos de 10 cm, posibilitando el drenaje en cotas inferiores a las losas que se someterían a rubblizing.

El material constitutivo de los drenes se integró por piedra partida uniforme de tamaño entre 25 y 40 mm. Entre la superficie de apoyo del dren y la capa de piedra, se interpuso una membrana geotéxtil.

Para optimizar los recursos se colocaron los drenes en lugares en los que se estimó podría acumularse agua, vale decir en los valles de la traza. Las características previstas para los drenes son las que muestra la Figura 13.

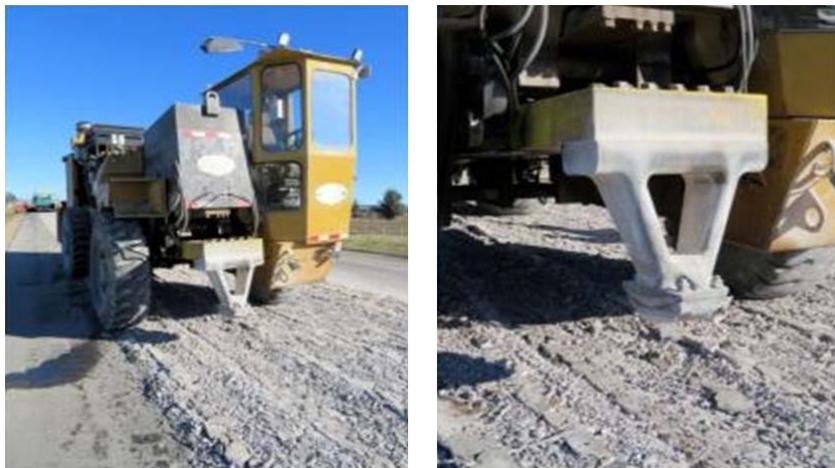
Figuras 19. y 20. Equipo de rubblizing

Durante el proceso de fragmentación de las losas se progresó con normalidad, no obstante, se registraron algunas anomalías por sectores. Las mismas consistieron en la generación de inestabilidad al compactar y también al colocar la mezcla asfáltica.

Las Figuras 19 y 20, muestran el equipo operando en la zona inmediatamente al norte de la localidad de Solís de Matajojo.

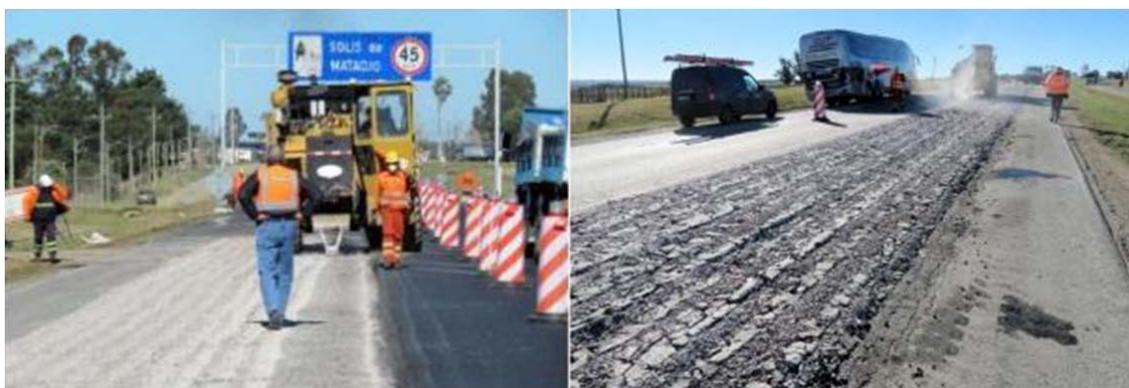
Figuras 21. y 22. Equipo de rubblizing operando en cercanías de Solís de Matajojo
A continuación se llevaba a cabo la compactación con rodillo liso en modo vibratorio, con baja amplitud y elevada frecuencia, Figura 23.

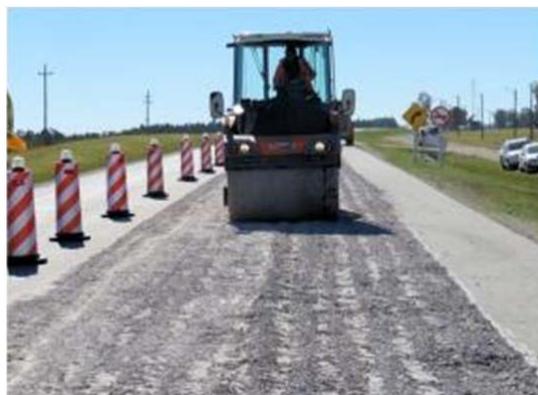
Figura 23. Compactación del rubblizing

Durante las operaciones de rubblizing del día siguiente, se apreció que al efectuar la roturación del hormigón, éste se elevaba en el orden del 15 % del espesor de las losas.

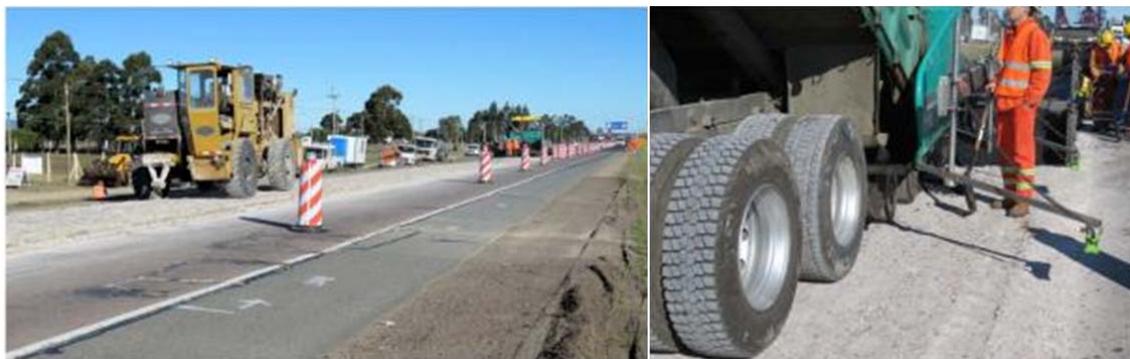
Figuras 24. y 25. Colocación de la primera capa asfáltica

Seguidamente de la compactación se procedía a colocar la primera capa de mezcla asfáltica en 4 cm de espesor. Las Figuras 24 y 25, muestran esta etapa de la obra durante la distribución de la primera capa de mezcla asfáltica.

No se ejecutó riego de liga, como es habitual en este tipo de técnica, para la capa que apoya sobre el hormigón demolido.

En el retroceso del camión de transporte de la mezcla, se observó el desempeño de las losas fragmentadas. Inicialmente no se apreció movimiento alguno, dando la impresión de normalidad del proceso constructivo. Lo propio ocurrió con la compactación de la capa asfáltica.

La inestabilidad de la capa de hormigón fracturado no permitió colocar y compactar adecuadamente la capa de mezcla asfáltica en este sector.

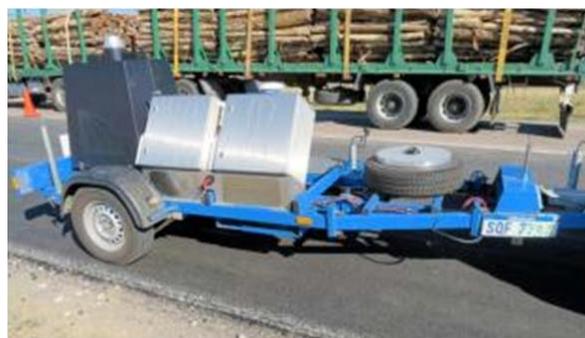
Figura 29. Equipo FWD de la DNV

Como consecuencia de este hecho y de las heterogeneidades observadas en el hormigón roturado, se decidió realizar una verificación estructural sobre la mezcla asfáltica colocada, mediante deflexiones con deflectómetro de impacto.

La Dirección Nacional de Vialidad de Uruguay, (DNV) aportó un deflectógrafo de impacto con el que se realizaron mediciones sobre la capa asfáltica de 4 cm apoyada sobre las losas fragmentadas, Figura 29.

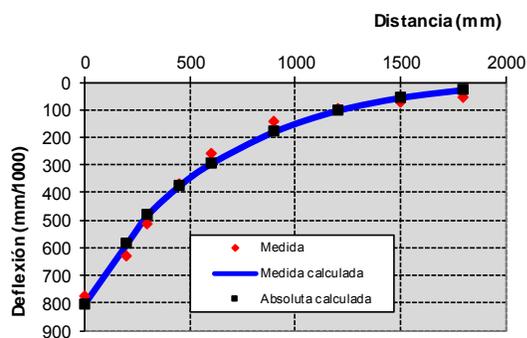
Figura 31. Retroajuste modular (2) progresivas 81+050 a 81+480

Distancia(mm)	Deformada (mm/1000)									Radio Curv
	0	200	300	450	600	900	1200	1500	1800	0 (m)
Medida	774	630	513	367	256	143	98	73	57	139
Calculada	802	585	480	375	295	179	103	56	27	92
Error	28	45	33	8	39	36	5	17	30	Eprom 26.8

Estructura	Tipo de Capa	Espesor (mm)	Módulo (MPa)
	Asfáltica CA CA30	40	3000
	Rubblizing	220	365
	Base Granular	150	96
	Sub Base Granular	150	51
	Subrasante	1000	25
	Subrasante profunda		416

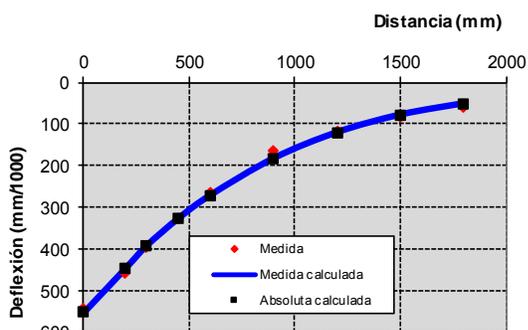
Figura 32. Retroajuste modular (3) progresivas 81+650 a 81+300

Distancia(mm)	Deformada (mm/1000)									Radio Curv
	0	200	300	450	600	900	1200	1500	1800	0 (m)
Medida	543	458	398	328	265	166	118	83	61	235
Calculada	552	445	391	326	271	183	121	79	52	187
Error	9	13	7	2	6	17	3	4	9	Eprom 7.8

Estructura	Tipo de Capa	Espesor (mm)	Módulo (MPa)
	Asfáltica CA CA30	40	3000
	Rubblizing	220	923
	Base Granular	150	112
	Sub Base Granular	150	63
	Subrasante	1000	32
	Subrasante profunda		166

El retroajuste modular se realizó considerando la deformada medida y los espesores de las diferentes capas. El ajuste computacional permite aproximar la deformada real y la calculada, mediante un proceso computacional tomando como variable el módulo de cada capa. Cuando se produce una buena aproximación entre la defor-
