**IAG178-04-2013**  
**ESTUDIO, SEGUIMIENTO Y EVALUACION DE COMPORTAMIENTOS**  
**RELACIONADOS CON LA PAVIMENTACION ASFALTICA DE**  
**PROYECTOS VIALES EN EL ALTIPLANO BOLIVIANO**  
**TRAMO GUAQUI – DESAGUADERO**  
**ESTUDO, SEGUIMENTO Y AVALIAÇÃO DO COMPORTAMENTO**  
**REFERIDOS CON LA PAVIMENTAÇÃO ASFÁLTICA DE PROJECTOS**  
**VIALES NO ALTIPLANO BOLIVIANO**

Oscar Luis Pérez Loayza  
Instituto de Ensayo de Materiales  
Universidad Mayor de San Andrés  
IEM - UMSA  
La Paz, Bolivia  
[loayzaop@umsa.bo](mailto:loayzaop@umsa.bo)

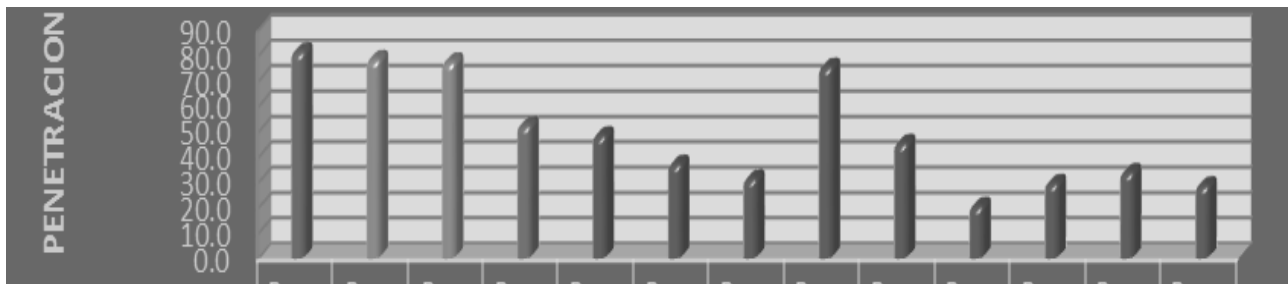
**Figura 2: Comportamiento de la Penetración a 25 °C**

En la tabla y figura 2 se observa que en las progresiva 96+00 a 97+00 se presenta la mayor penetración y en la progresiva 100 a 101 la menor. El promedio es de 39 décimas de milímetros que comparadas con los anteriores datos se observa una mayor consistencia lógica que debe manifestarse en un mayor degradamiento de la carpeta de rodadura.

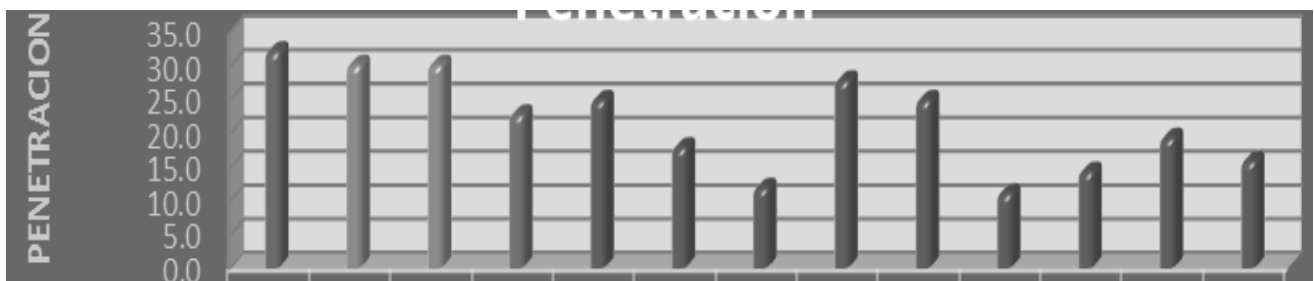
**Figura 3: Comportamiento de la Penetración a 4 °C**

El promedio a 10 años es de 19 y el comportamiento es correlativo con el de penetración a 25 °C. Se puede visualizar el comportamiento en los tramos de la carretera y prever que por estos primeros resultados los tramos de menor penetración deberían presentar mayor degradamiento. En los tres primeros la penetración va disminuyendo, se recupera en el cuarto y el quinto para nuevamente caer en el siguiente con un comportamiento parecido en los últimos cuatro.

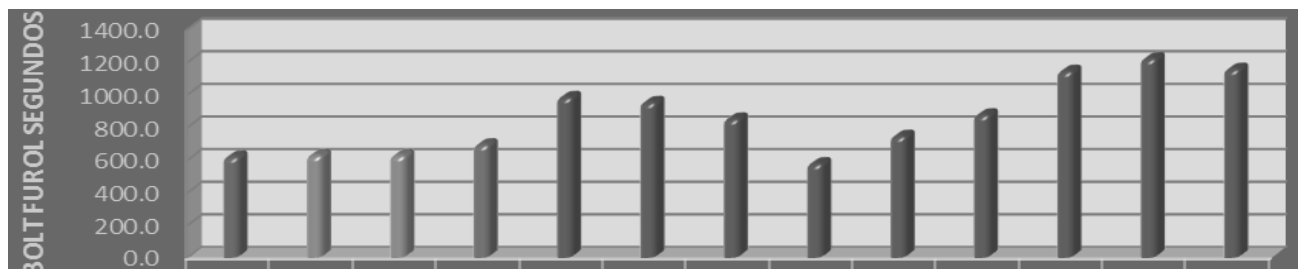
**Figura 4: Comportamiento Viscosidad Saybolt Furol a 135 °C**

El promedio a 10 años es de 939 SFS aumentando en relación a los anteriores años, siendo un comportamiento lógico. La mayor viscosidad se presenta entre las progresivas 106+05 y 108+09 y la menor en la 96+00 y 97+00 concordando de alguna manera con el comportamiento a lo largo del tramo con los de penetración.

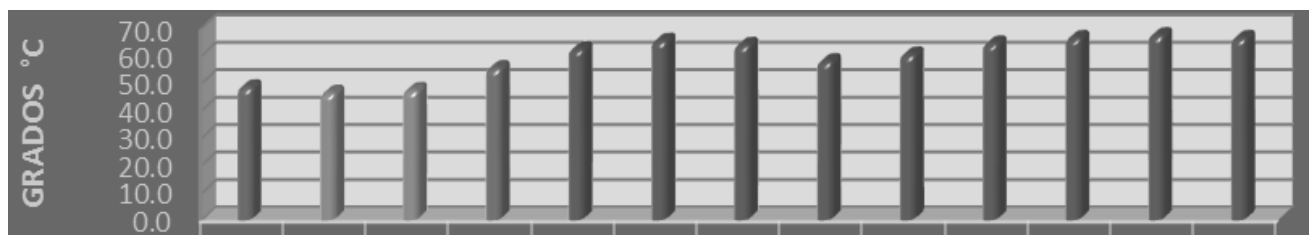
**Figura 5: Comportamiento Punto de Ablandamiento °C**

El promedio a 10 años es 63°C aumentando en el tiempo, lo que es lógico; y el comportamiento a lo largo de la carretera es concordante con el de la viscosidad, donde la viscosidad es alta el punto de ablandamiento también lo es, donde el degradamiento de la carpeta debe ser mayor.

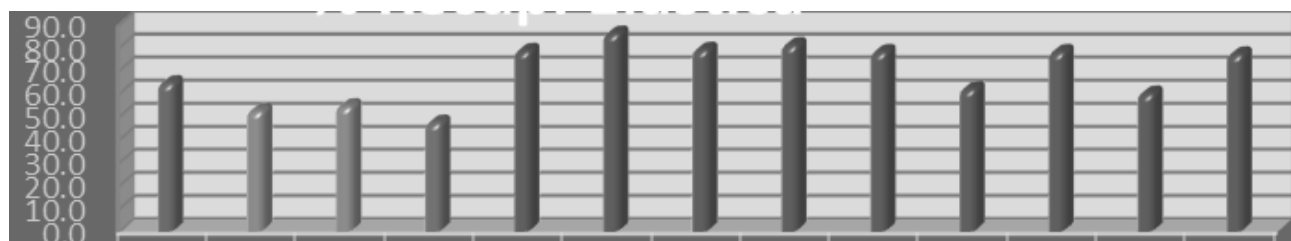
**Figura 6: Comportamiento Recuperación elástica**

El promedio a 10 años es 75%, se observa que el comportamiento en el tiempo en los primeros 6 años la recuperación disminuye, pero a los 10, el promedio aumenta, que no parece ser lo más lógico por el envejecimiento que sufre el cemento. Ahora, a 10 años, la mayor recuperación elástica se presenta en el tramo 92+00 y 93+00 y la menor en el 106+05 y 108+09. De alguna manera el comportamiento es similar al de la viscosidad y punto de ablandamiento.

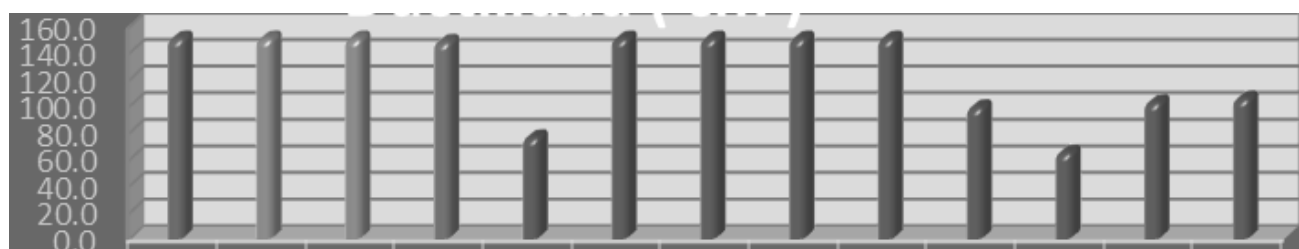
**Figura 7: Comportamiento Ductilidad a 25 °C**

El promedio a 10 años es 116 cm, se observa que el comportamiento en el tiempo en los primeros 6 años se mantiene, a los 10 disminuye, que es lo más lógico por el envejecimiento que sufre el cemento. Ahora, a 10 años, iniciando el tramo la ductilidad cae, se recupera en los siguientes y vuelve a caer desde la progresiva 100+00 hasta la final 111+00.

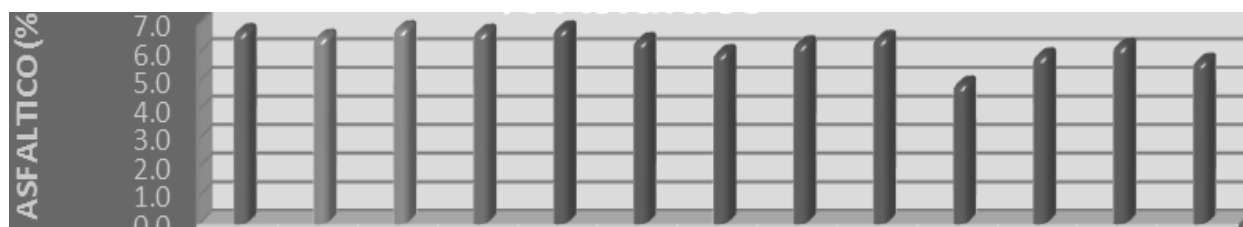
**Figura 8: Comportamiento del porcentaje de cemento asfáltico**

El promedio de cementos asfáltico es de 6,1%, y a excepción del primer tramo el porcentaje en los siguientes es menor a los años anteriores. En general, se observa que es mayor a 6% pero que en los últimos cuatro tiene un promedio debajo de los 6. Es importante observar que en el tramo entre las progresivas 100 y 101+00 el porcentaje es muy bajo, de 4,9%

Por los resultados que se observan se puede llegar a la conclusión que el cemento asfáltico en los primeros tres tramos presentaría mayor envejecimiento, recuperándose en los siguientes dos para nuevamente caer en los últimos cuatro y especialmente entre las progresivas 100 y 101+00
